Restauratie Antoniushoeve

Plan van aanpak

Rijksstraatweg 228 Duivendrecht

DO 31.03.2015

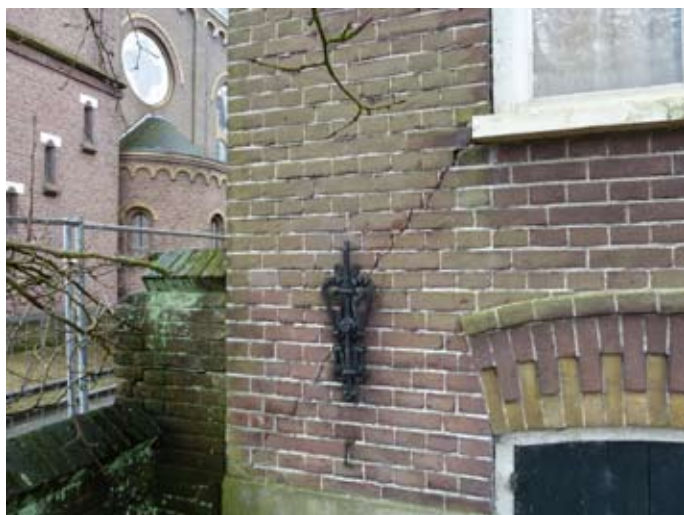
1.2 scheuren en zettingen in metselwerk

In de voorgevel van het voorhuis zijn verschillende scheuren zichtbaar. De constructeur heeft aangegeven dat het hier niet gaat om zettingsscheuren. De scheuren worden veroorzaakt door roestende gevelankers. Dit is te zien aan de kruisvormige scheuren met het anker in het kruispunt van de scheurlijnen.

De scheuren in de voorgevel lijken voornamelijk veroorzaakt te worden door roestende gevelankers. De ankers moeten gedemonteerd worden. Daarna moeten ze worden ontroest door zandstralen. Daarna verzinken, zwart verven en terugplaatsen in de gevel. De gevelankers hebben de constructieve functie de vloerbalken en de gemetselde gevel met elkaar te verbinden. De gevelankers moeten daarom op dezelfde wijze worden bevestigd aan de houten balklaag als in de oorspronkelijke situatie.

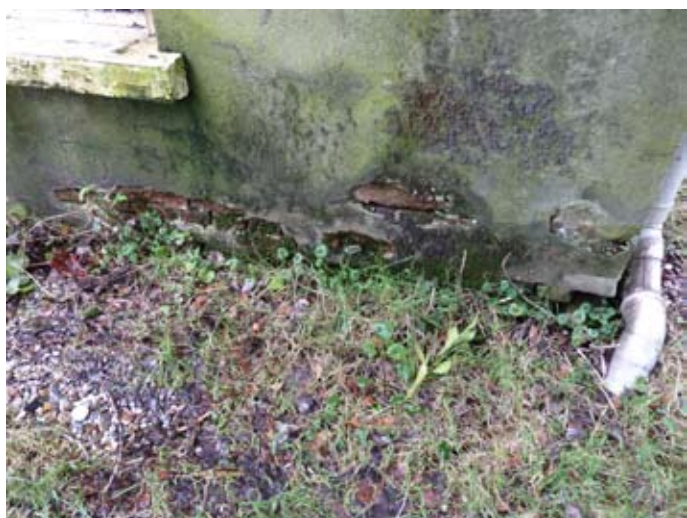
1.5 plint, vorstschade

De gestucte plint is op een aantal plaatsen op de grens met het maaiveld flink beschadigd. Waarschijnlijk is dit het gevolg van vorstschade. Niet alleen de plint is op veel plaatsen kapot gevoren, ook het metselwerk van de fundering is op sommige plaatsen wel tot een steendikte afgebrokkeld. Voordat het stucwerk van de plint wordt hersteld moet eerst het beschadigde metselwerk worden hersteld. De constructeur heeft aangegeven dat de schade aan het metselwerk op sommige plaatsen zo diep is dat de gevel hierdoor verzwakt kan worden.

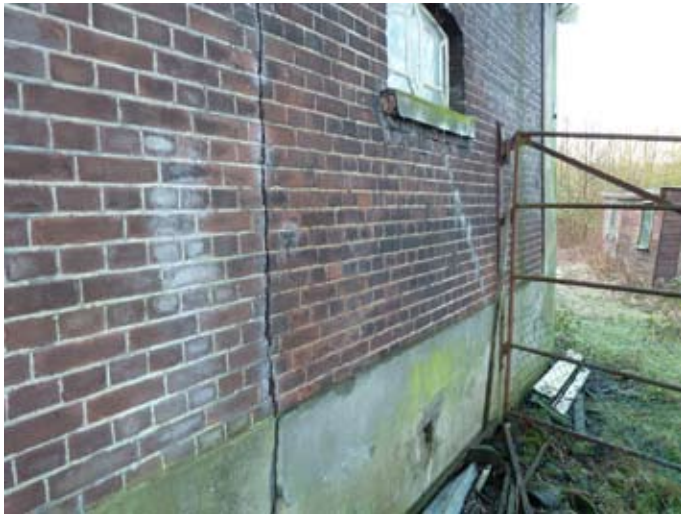
4.2 metselwerk, zettingen en scheuren

In de zijgevel van de boerderij zijn een aantal forse zettings-scheuren zichtbaar. Deze zettingen bevinden zich in de buurt van de achterzijde van het zomerhuis.

Op 16.03.2015 heeft funderings-expert Rob Vessies een onderzoek gedaan naar de fundering. Hij heeft bij de achtergevel van het zomerhuis een klein deel van de fundering ontgraven. Hij heeft daar een amsterdamse paalfundering met dwars-kespen aangetroffen. Op de plek waar hij heeft gegraven was de dwars-kesp nog net niet helemaal van een van beide palen geschoven, maar dit kan op andere plekken wel gebeurd zijn. Zijn conclusie is dat dit het gevolg is van jarenlang zware vrachtwagens en tractoren die vlak langs de achterzijde van de boerderij zijn gereden. Hierdoor is de grond gaan schuiven en zijn er dwars-kespen verplaatst.

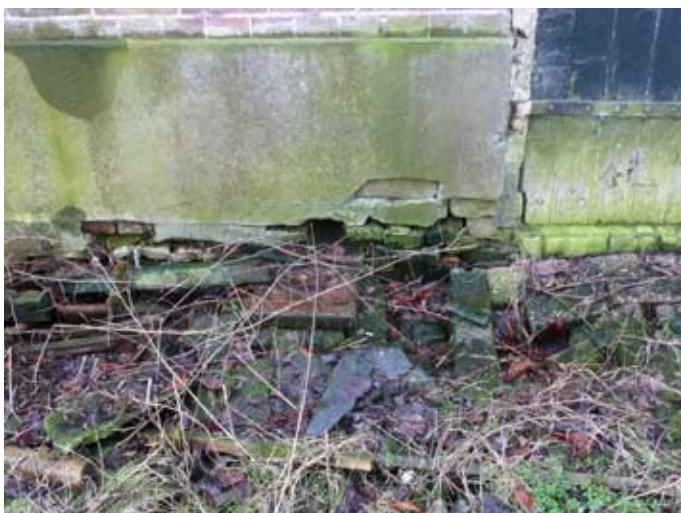
4.3 plint, vorstschade

De vorstschade is aan deze zijde van het zomerhuis aanzienlijk. Met name aan weerszijde van de staldeuren van de wagenstalling, en aan de hoek met de achterzijde van het zomerhuis zijn de bakstenen helemaal verpulverd of geheel verdwenen. Hierdoor wordt het metselwerk van de gevel verzwakt. Voordat het stucwerk van de plint wordt hersteld moet eerst het beschadigde metselwerk hersteld worden.

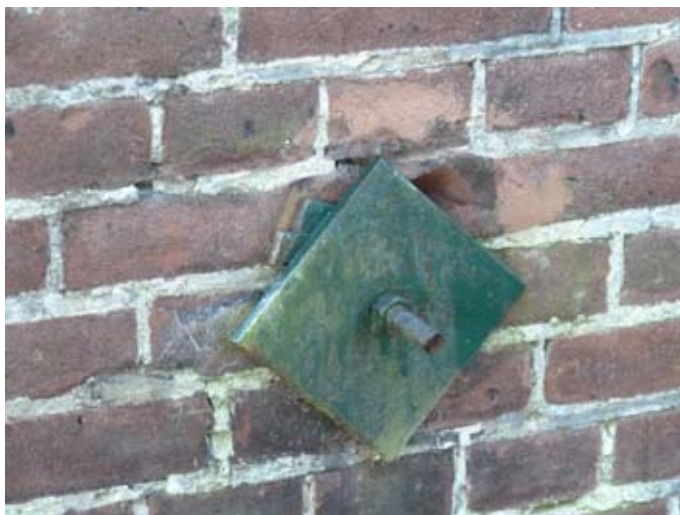
8.1 gevelankers

Aan de achtergevel van de stal zijn tal van gevelankers zichtbaar. De gevelankers verbinden de gevel aan de houten constructie van zoldervloer en de kap. Waar nodig zullen de gevelankers worden gedemonteerd en ontroest. Rondom de gevelankers zijn geen scheurvormingen zichtbaar.

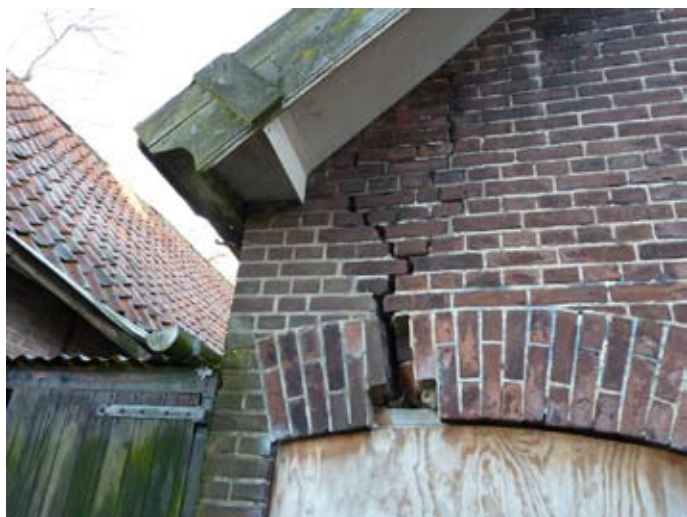
8.2 metselwerk, zettingen en scheuren

Aan de achtergevel van de stal zijn een aantal forse scheuren en beschadigingen zichtbaar. Aan beide zijden van de gevel, boven de lage staldeuren bij de mestgangen, zijn forse zettingen te zien. Wij denken dat deze worden veroorzaakt door spatkrachten van inzakkende de kap op de zijgevels.

Er zijn ook scheuren zichtbaar tussen de boven elkaar gelegen gevelopeningen in het midden. Deze kunnen ook zijn versterkt door vorstschade door opgevroren regenwater in de scheuren.

Verder zal er ook gekeken worden naar de fundering. Op het achtererf ligt een forse betonplaat die waarschijnlijk, door het verzakken van het maaiveld, op de fundering is gaan rusten. Deze zal worden verwijderd.

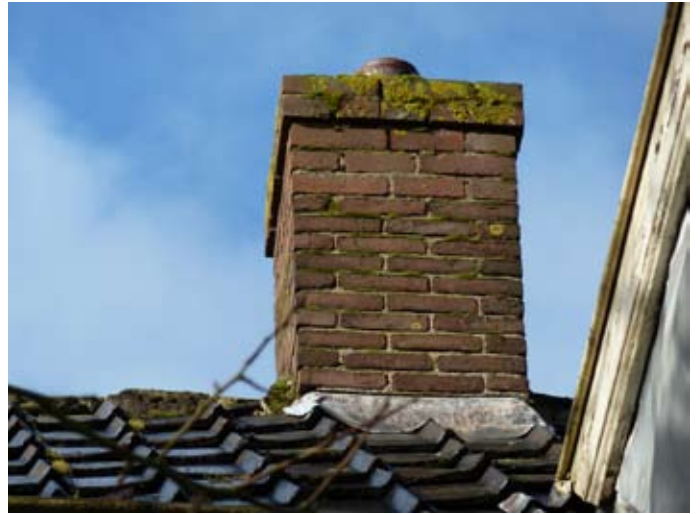
11.5 schoorsteen

De schoorsteen ziet er redelijk goed uit. Het metselwerk is recht en er zijn geen scheuren zichtbaar. Op het voegwerk is mosgroei te zien. De schoorsteen zal opnieuw worden gevoegd om te zorgen dat het metselwerk weer goed waterdicht wordt. De loodslabbes aan de onderzijde zullen ook worden vervangen.
