Restauratie Antoniushoeve

Plan van aanpak

Rijksstraatweg 228 Duivendrecht

DO 31.03.2015

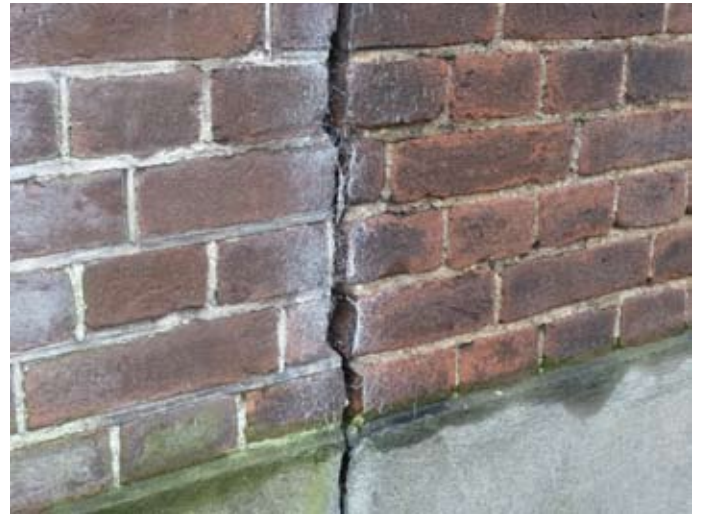
4.2 metselwerk, zettingen en scheuren

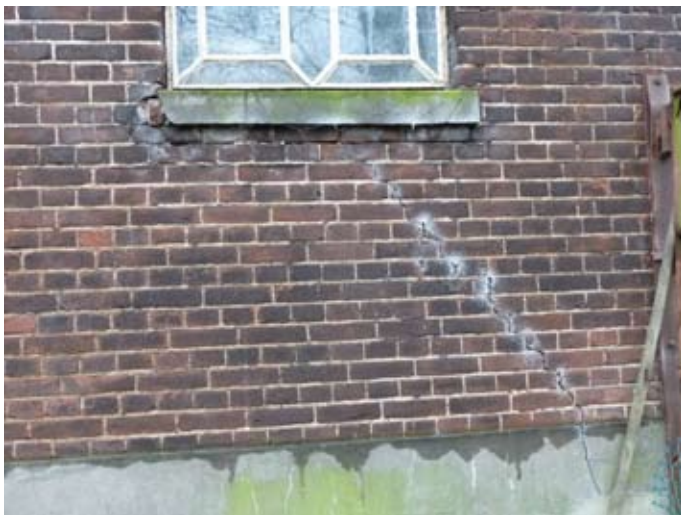
4.2 metselwerk, zettingen en scheuren

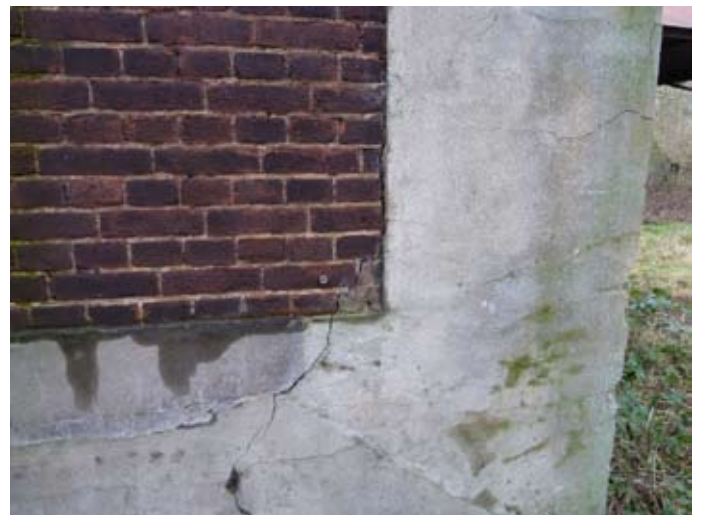
4.2 metselwerk, zettingen en scheuren

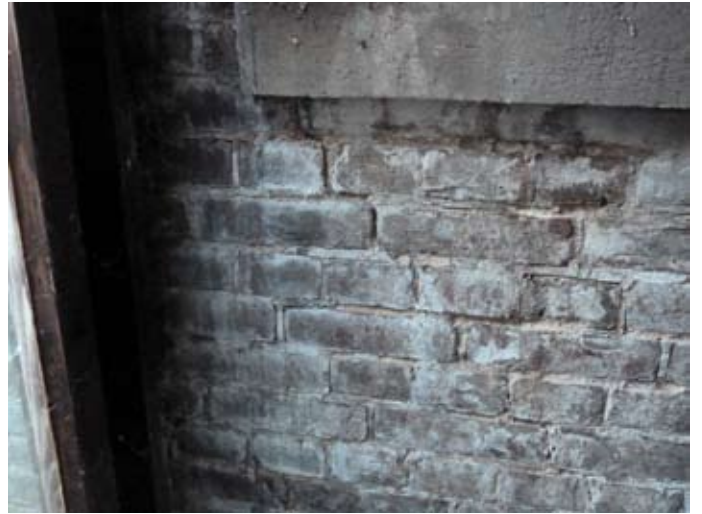
7.2 metselwerk, zettingen en scheuren

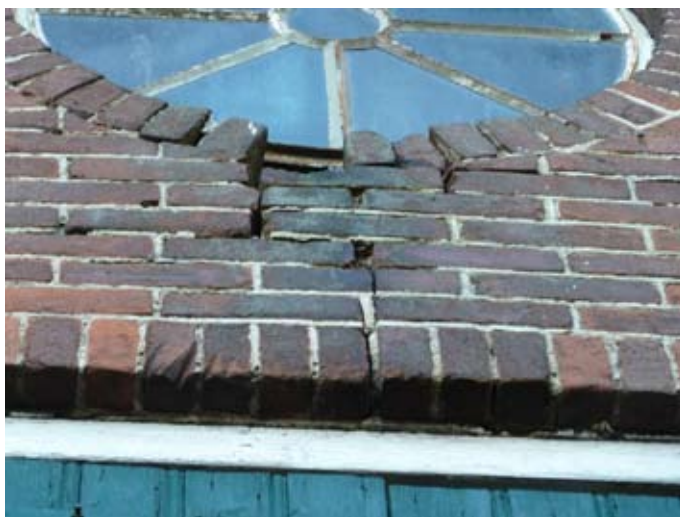
8.2 metselwerk, zettingen en scheuren

8.2 metselwerk, zettingen en scheuren, voegwerk

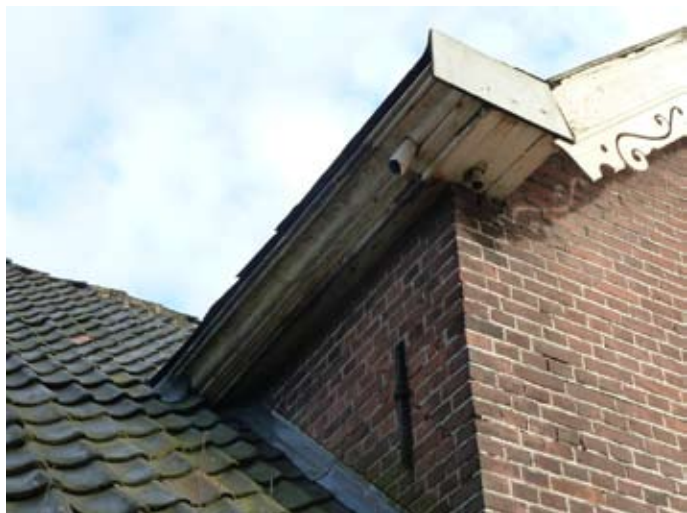
11.2 dakgoot, zuid-westzijde voorhuis

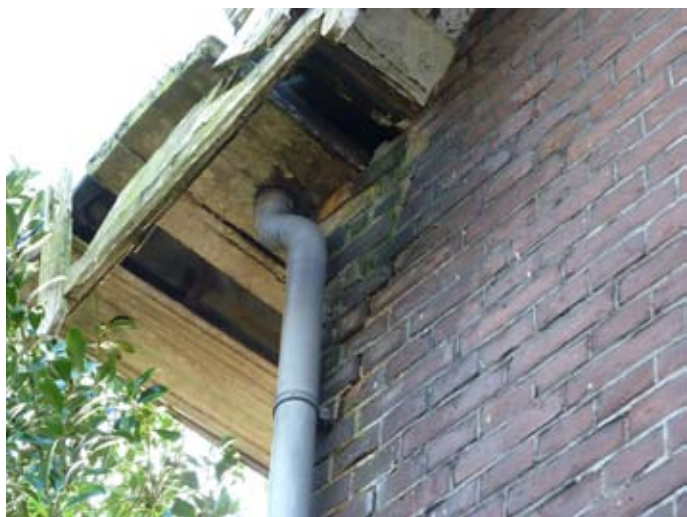
11.2 dakgoot, noord-oostzijde voorhuis

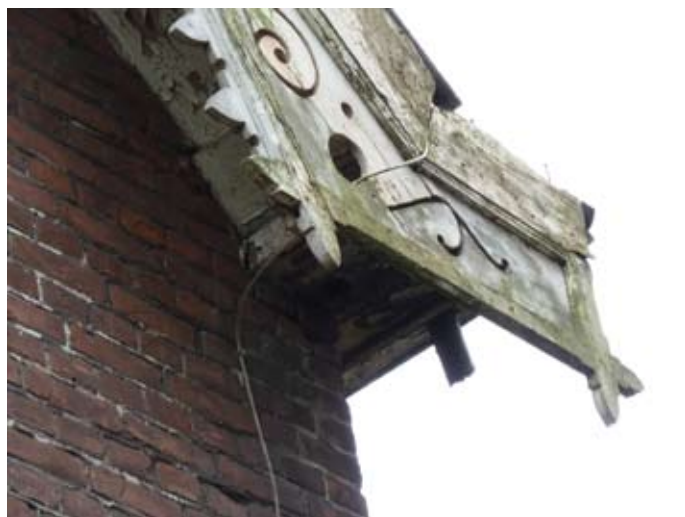
11.2 dakgoot, noord-westzijde voorhuis

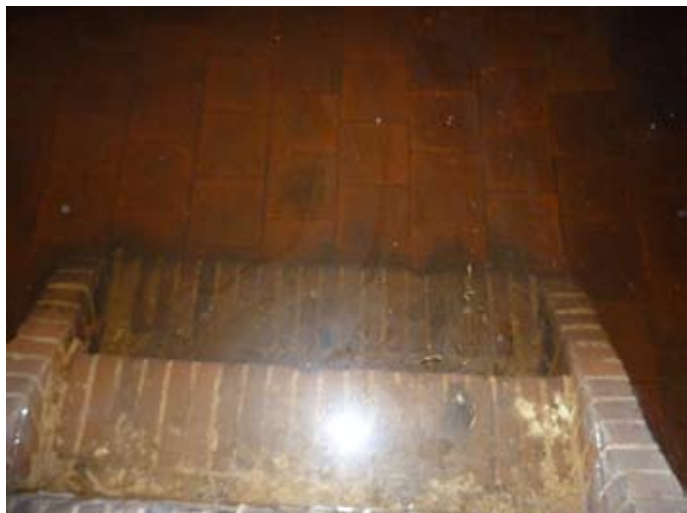
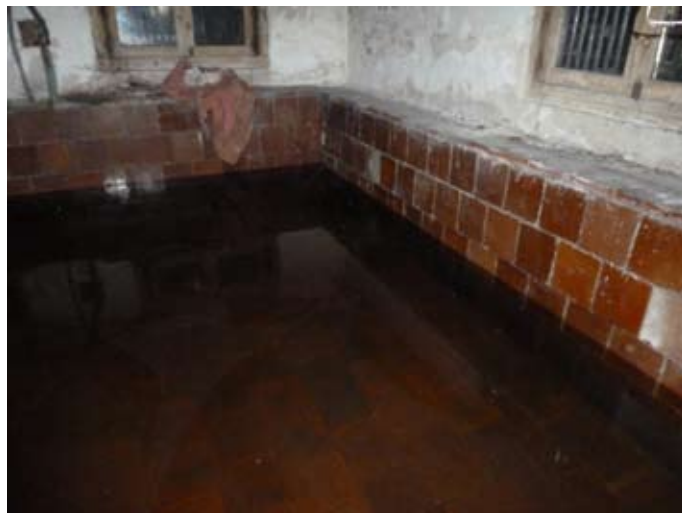
In de kelder staat momenteel ongeveer 30 cm water. Het is niet duidelijk wat hiervan de oorzaak is. Het kan zijn dat het regenwater is dat door de zware lekkages van het dak naar beneden is gekomen. Er ligt ook veel regenwater op de vloer van de bovengelegen kamers. Het kan ook zijn dat er zich ergens een scheur bevindt in de vloer of een wand. De kelder zal leeggepompt worden en daarna zal verder worden onderzocht waar het water vandaan komt.

16.1 oude tegelvloer staat onder water

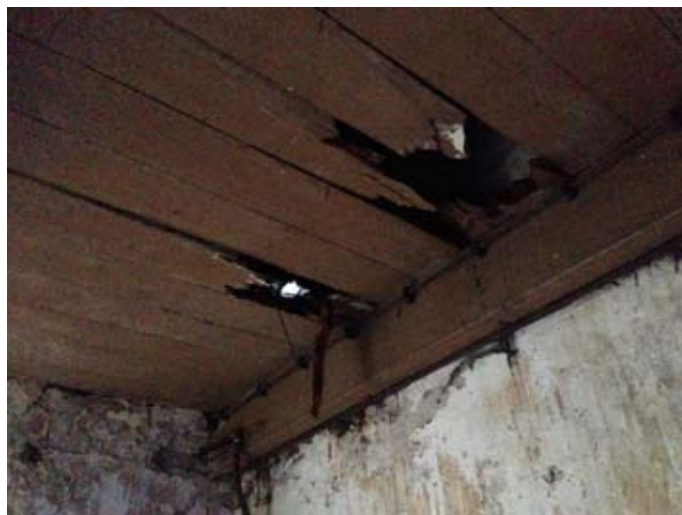
20.2 zoldervloer boven hal, vloerplanken

De zoldervloer boven de hal is er zeer slecht aan toe. Door het lekkende dak zijn vrijwel alle planken in meer of minder maten verrot. Op een aantal plaatsen kun je met een stok door de vloer heen prikken.

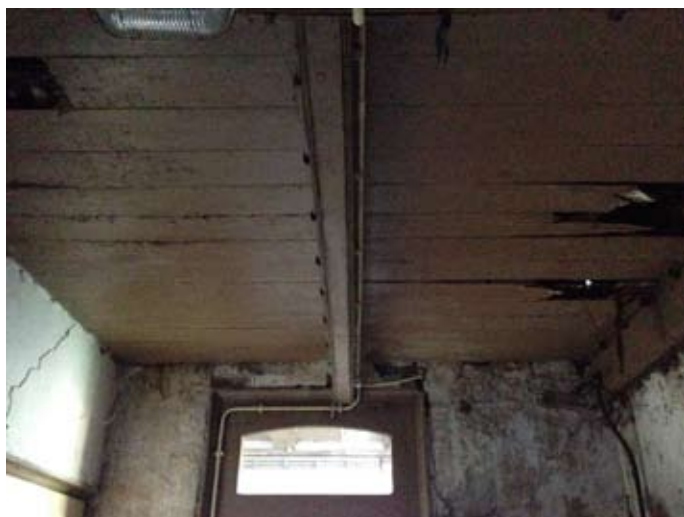
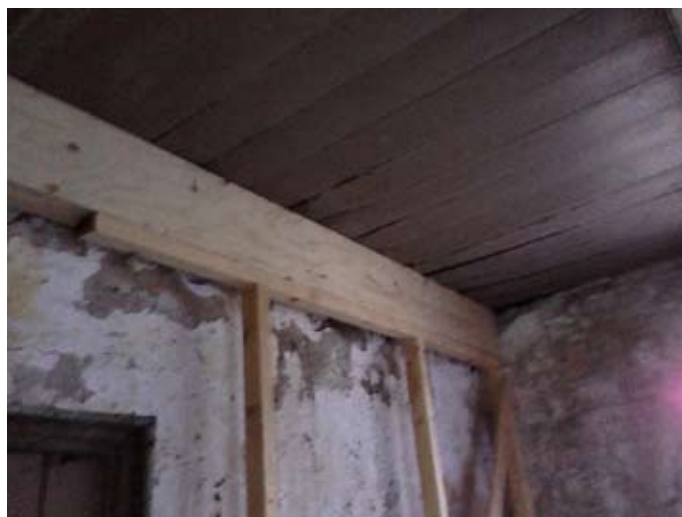
20.2 zoldervloer boven hal, vloerplanken

De zolder boven de hal is nauwelijks te betreden omdat vrijwel de gehele vloer verrot is door lekkages van het dak. De hele ruimte is afgetimmerd en geschilderd. Aan de noordzijde is het houtwerk waarschijnlijk helemaal verrot door lekkages. Aan de zuidzijde is het houtwerk nog redelijk goed.

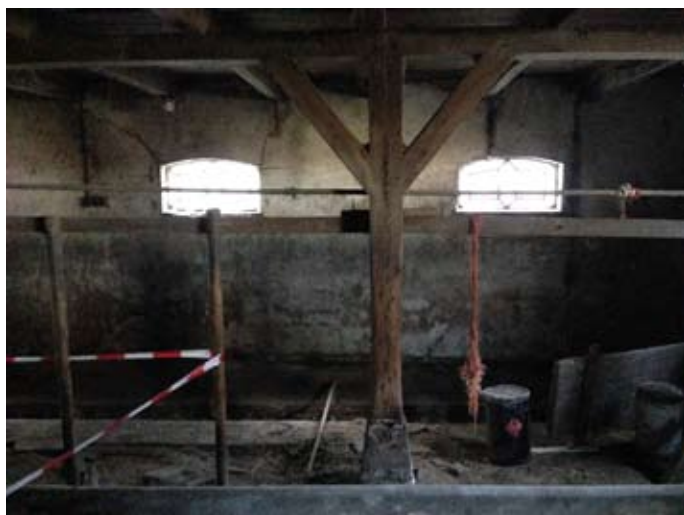
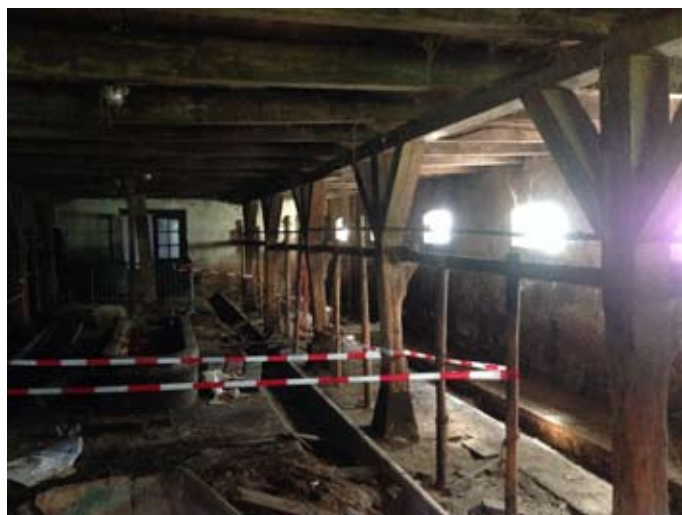
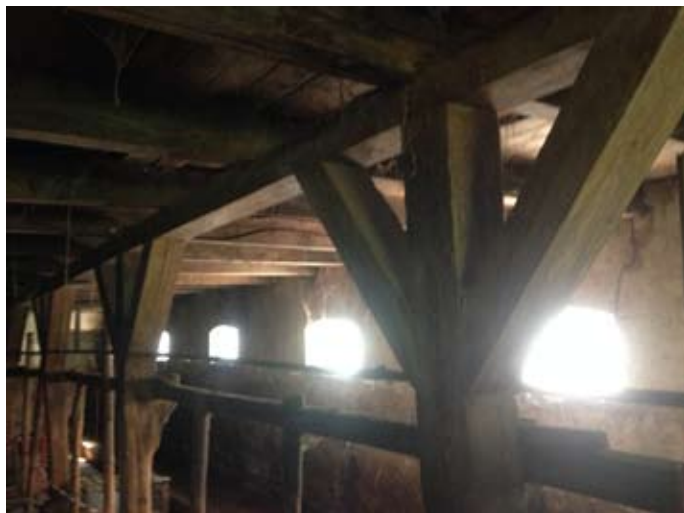
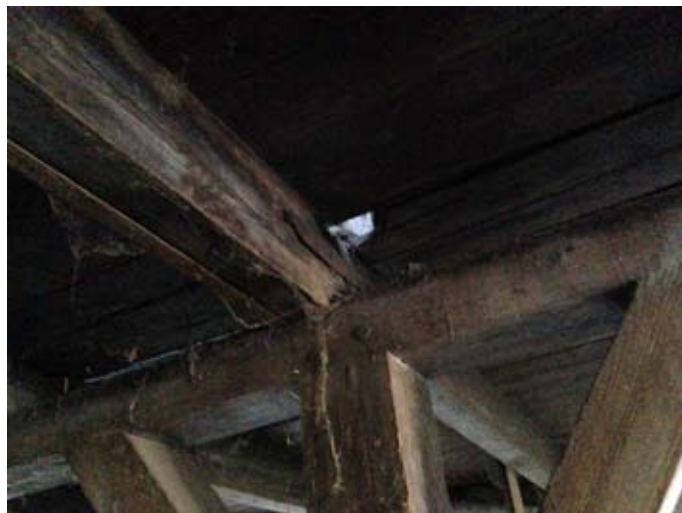
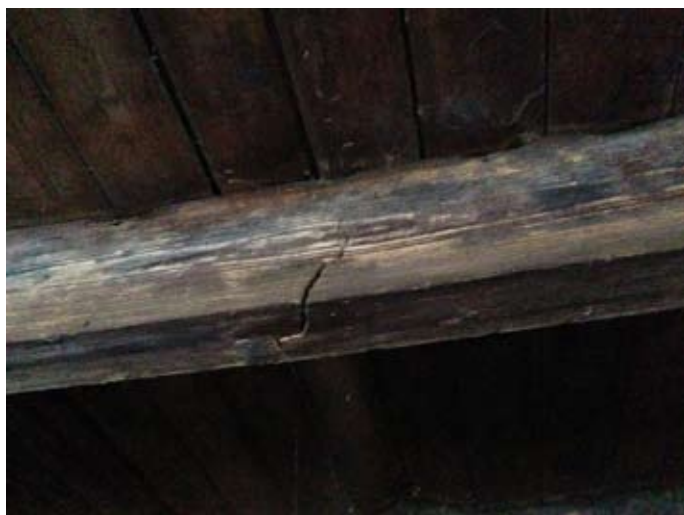
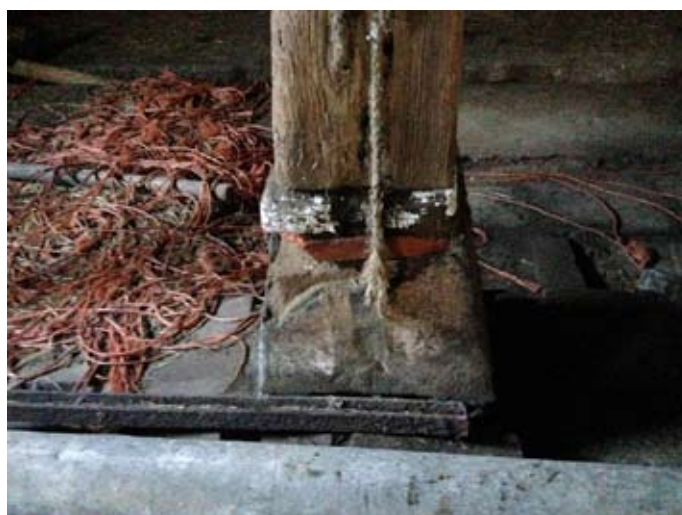
20.3 zoldervloer boven stal, staanders en vloerbalken

Het is zichtbaar dat de constructie in de loop der jaren veel te leiden heeft gehad. Met name aan de achterzijde van de stal zijn een aantal vloerbalken ingescheurt of helemaal doorgescheurt. Een aantal balken is met een klamp verstevigt. Ook is goed te zien dat de vloer doorhangt. Waarschijnlijk is de zolder in het verleden zwaar belast geweest met grote hoeveelheden hooi.

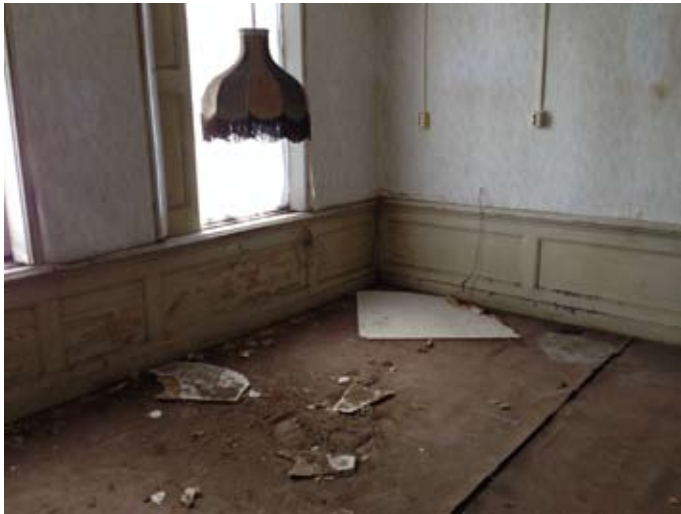
34.1 aftimmering en lambrisering binnengevels

De gevels zijn aan de binnenzijde afgetimmerd met hardboard op houten tengels. Het hardboard is voor een deel beschadigd door waterschade. Het hardboard zal worden vervangen door een aftimmering van gips.
