Restauratie Antoniushoeve

Plan van aanpak

Rijksstraatweg 228 Duivendrecht

DO 31.03.2015

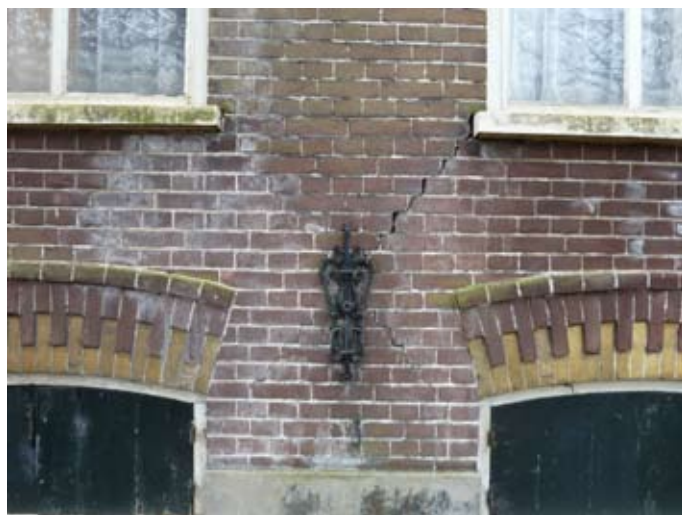
1.2 scheuren en zettingen in metselwerk

In de voorgevel van het voorhuis zijn verschillende scheuren zichtbaar. De constructeur heeft aangegeven dat het hier niet gaat om zettingsscheuren. De scheuren worden veroorzaakt door roestende gevelankers. Dit is te zien aan de kruisvormige scheuren met het anker in het kruispunt van de scheurlijnen.

De scheuren in de voorgevel lijken voornamelijk veroorzaakt te worden door roestende gevelankers. De ankers moeten gedemonteerd worden. Daarna moeten ze worden ontroest door zandstralen. Daarna verzinken, zwart verven en terugplaatsen in de gevel. De gevelankers hebben de constructieve functie de vloerbalken en de gemetselde gevel met elkaar te verbinden. De gevelankers moeten daarom op dezelfde wijze worden bevestigd aan de houten balklaag als in de oorspronkelijke situatie.

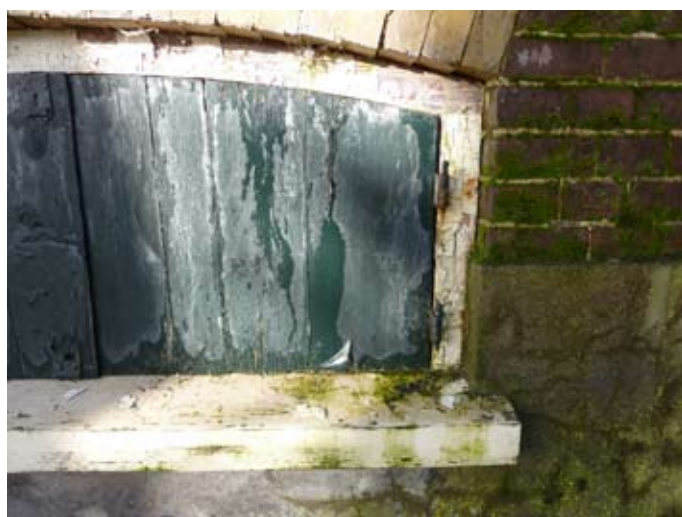
1.6 kelderramen

Ondanks het totale gebrek aan onderhoud zijn de grenen kozijnen op de meeste plaatsen nog behoorlijk stevig. Met name op de plekken waar de dakgoot kapot is, en het regenwater jarenlang vrijelijk langs de gevel heeft gestroomd, zijn wat rotte plekken te vinden in de onderdorpels. Maar de kozijnen zijn goed te herstellen. De houten luiken daarentegen zijn vrijwel helemaal vergaan. Deze zijn zo slecht dat ze geheel vervangen zullen moeten worden. Het traliwerk kan worden gedemonteerd en ontroest worden. Het houtwerk van de kozijnen is wit geschilderd. De luiken zijn groen. De kelderramen zullen worden hersteld in de huidige vorm.

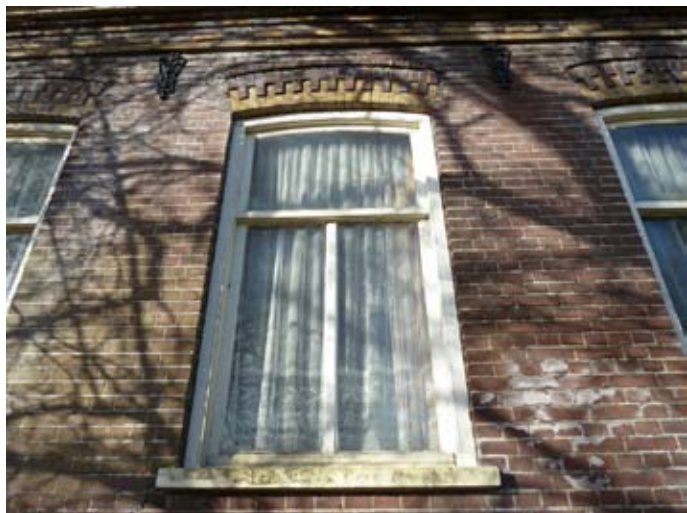
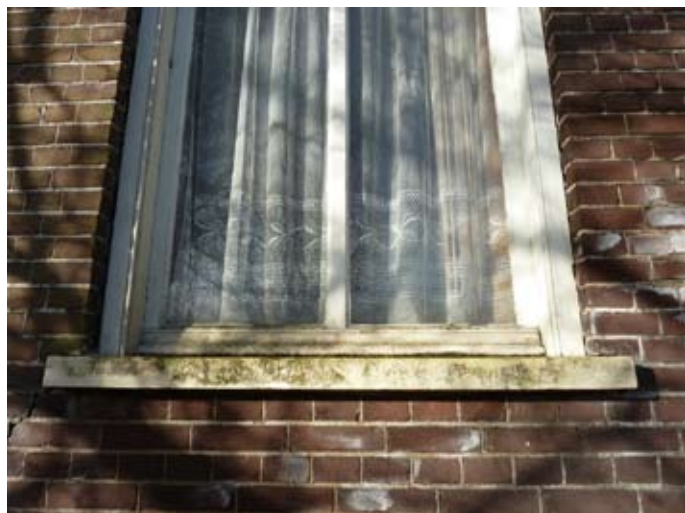
1.7 raamkozijnen

De kozijnen zien er er nog opmerkelijk goed uit, ondanks het jarenlang verwaarloosde onderhoud. De bedoeling is de ramen zoveel mogelijk in de bestaande vorm te herstellen. Enkele rotte plekken in met name de onderdorpels kunnen worden gerepareerd. De kozijnen zijn wit geschilderd.

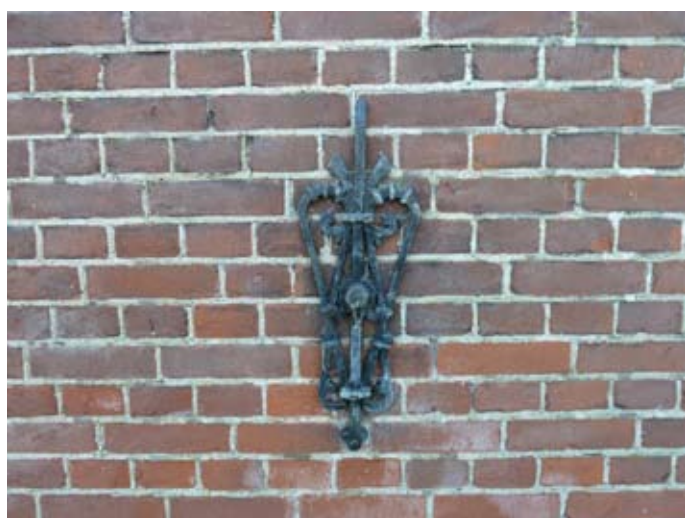
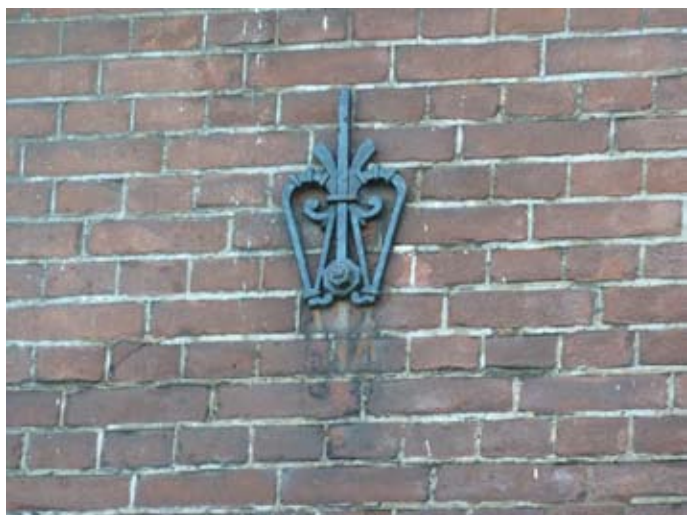
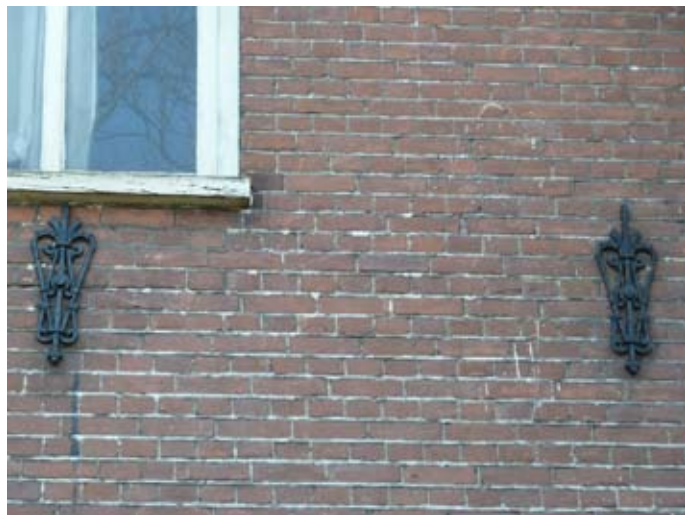
2.1 gevelankers

In tegenstelling tot de voorgevel is er aan de zijgevel van het voorhuis geen scheurvorming rondom de gevelankers zichtbaar. Het is wel verstandig de gevelankers preventief te ontroesten en te schilderen.

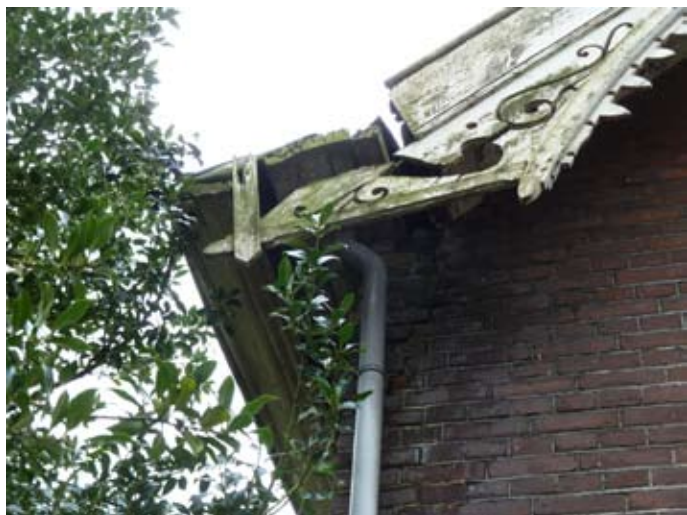
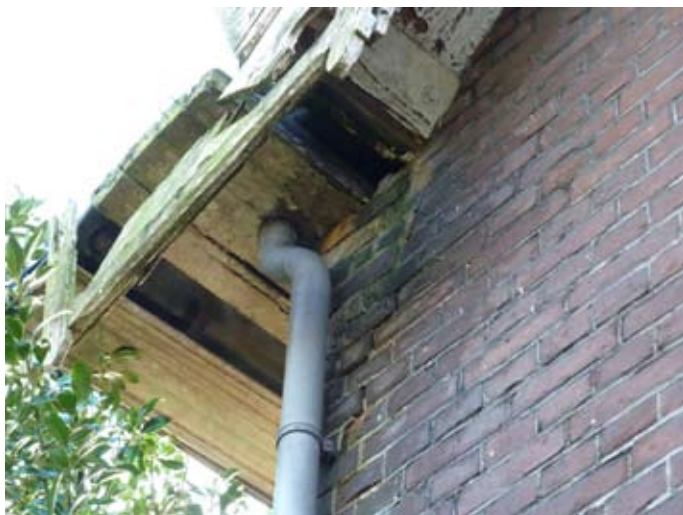
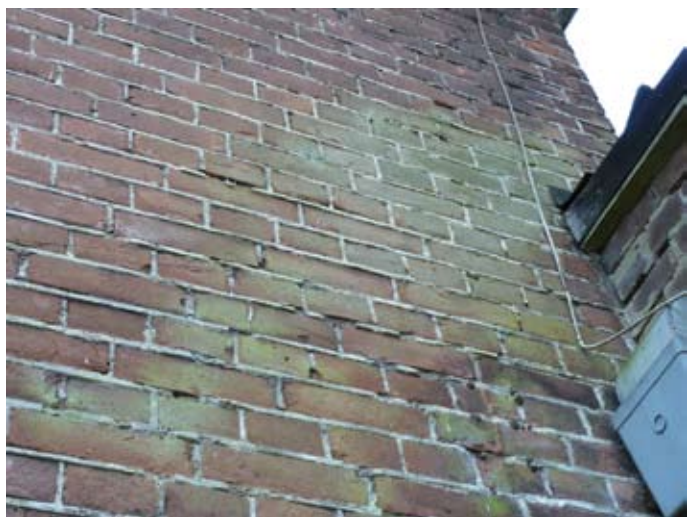
2.2 metselwerk

Bij de hoek met de dakgoot aan de voorzijde zijn forse scheuren zichtbaar. Dit wordt veroorzaakt door de dakgoot die zich probeert los te maken van de gevel, en hierbij een deel van het metselwerk meetrokt.

De gevel is uitgevoerd met geknipte voegen. Aan de rechterzijde van de gevel is het voegwerk op een aantal plaatsen slecht. De voegen zijn op verschillende plaatsen verdwenen of zitten los. Dit lijkt vorstschade te zijn omdat ook van de stenen zelf her en der splinters zijn afgebroken. Het voegwerk moet worden hersteld met dezelfde geknipte voegen.

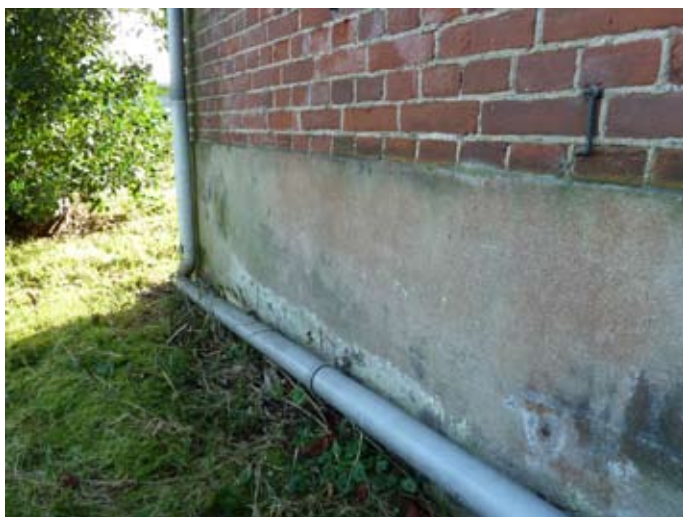
2.3 plint

De gestucte plint is op een aantal plaatsen op de grens met het maaiveld flink beschadigd. Waarschijnlijk is dit het gevolg van vorstschade. Niet alleen de plint is op veel plaatsen kapot gevoren, ook het metselwerk van de fundering is op sommige plaatsen wel tot een steendikte afgebrokkeld. Voordat het stucwerk van de plint wordt hersteld moet eerst het beschadigde metselwerk worden hersteld. De constructeur heeft aangegeven dat de schade aan het metselwerk op sommige plaatsen zo diep is dat de gevel hierdoor verzwakt kan worden.

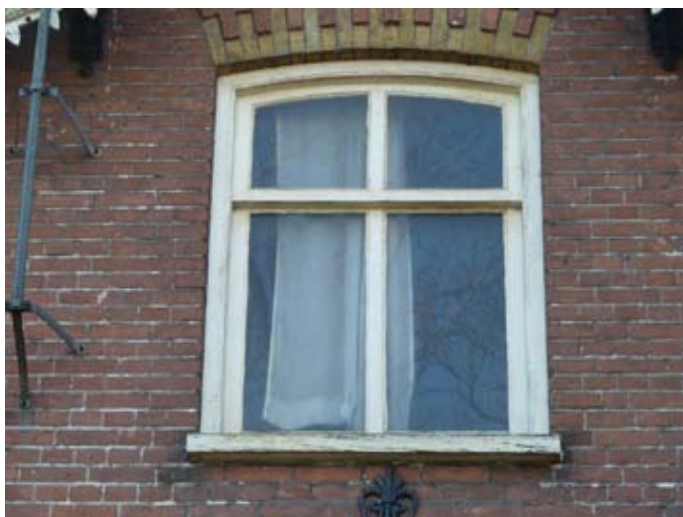
2.5 raamkozijn

Net als de ramen aan de voorzijde is het kozijn uitgevoerd in grenen en is het houtwerk nog van een goede kwaliteit. De houten onderdorpel vertoont wat zwakke plekken die moeten worden gerepareerd.

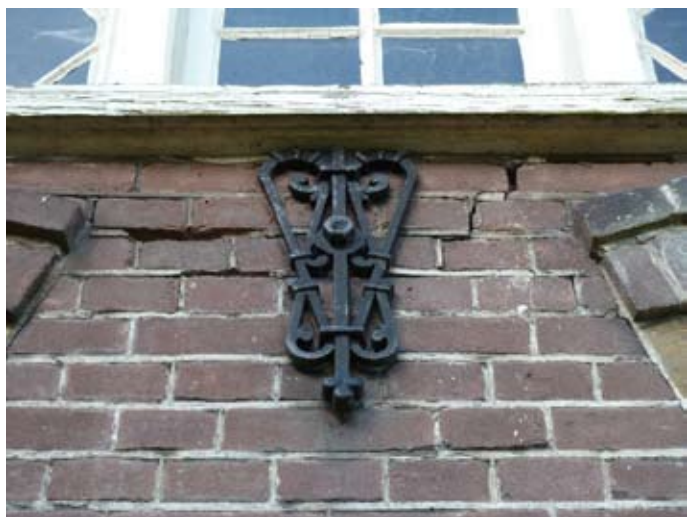
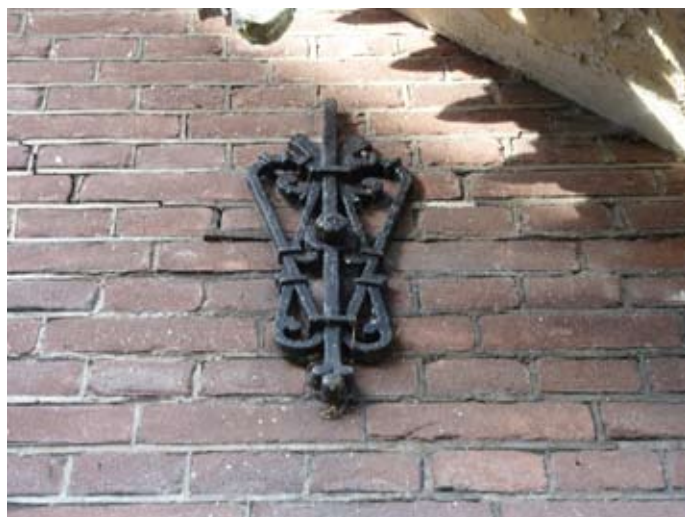
3.1 gevelankers

In de voorgevel van het zomerhuis bevinden zich een aantal smeedijzeren gevelankers. In de gevel zijn scheuren zichtbaar die worden veroorzaakt door het roesten van de gevelankers. De ankers moeten gedemonteerd worden. Daarna moeten ze worden ontroest door zandstralen. Daarna verzinken, zwart verven en terugplaatsen in de gevel. De gevelankers hebben de constructieve functie de vloerbalken en de gemetselde gevel met elkaar te verbinden. De gevelankers moeten daarom op dezelfde wijze worden bevestigd aan de houten balklaag als in de oorspronkelijke situatie.

De scheuren in het metselwerk hebben meestal een kruisvormig patroon vanuit het hart van de gevelankers. Dit wordt veroorzaakt door roestende gevelankers.

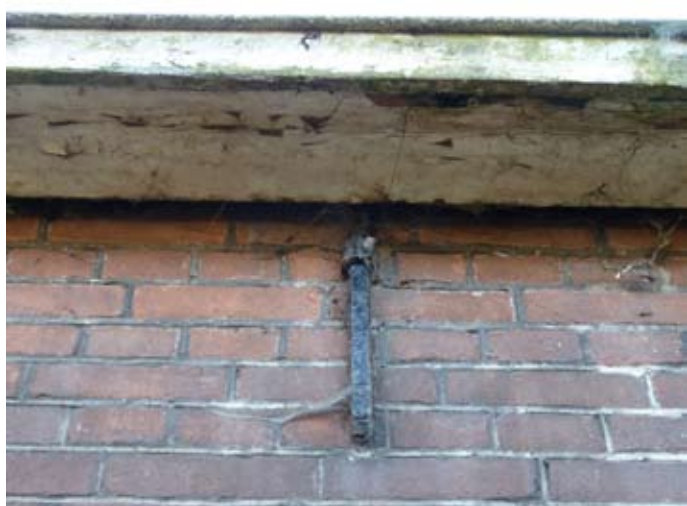
4.1 gevelankers

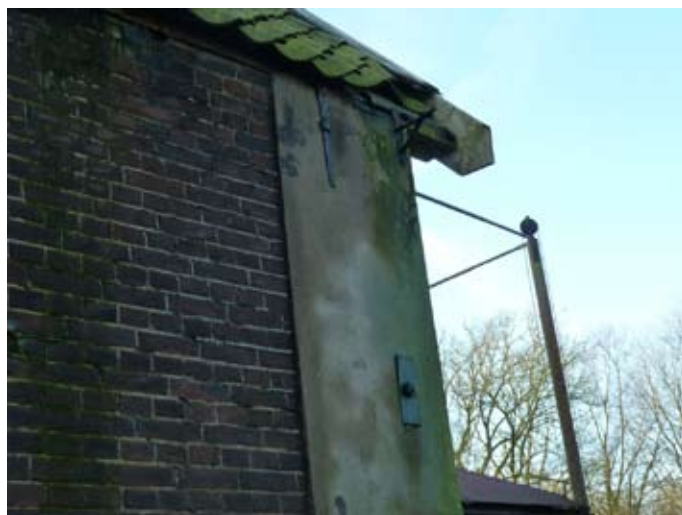
4.1 gevelankers

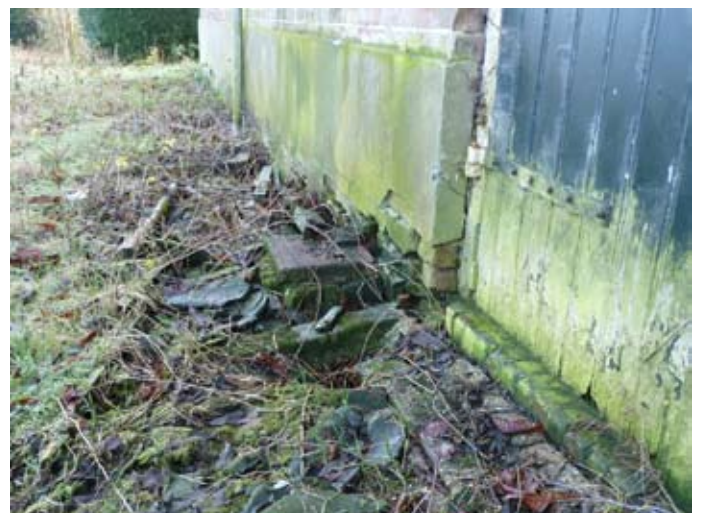
4.3 plint, vorstschade

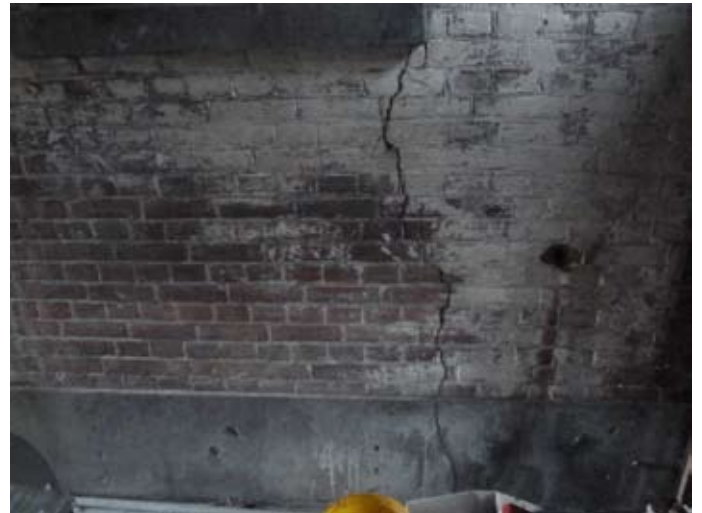
6.2 metselwerk, zettingen

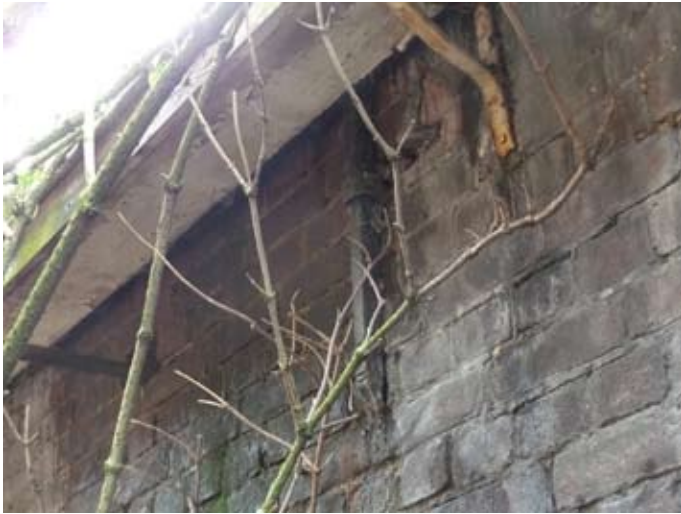
7.1 gevelankers

zijgevels. Dit vertaald zich erin dat de gevelankers aan de zijgevels zichtbaar los hangen. Het is ook zichtbaar aan de zettings-scheuren in de kopgevel van de stal.

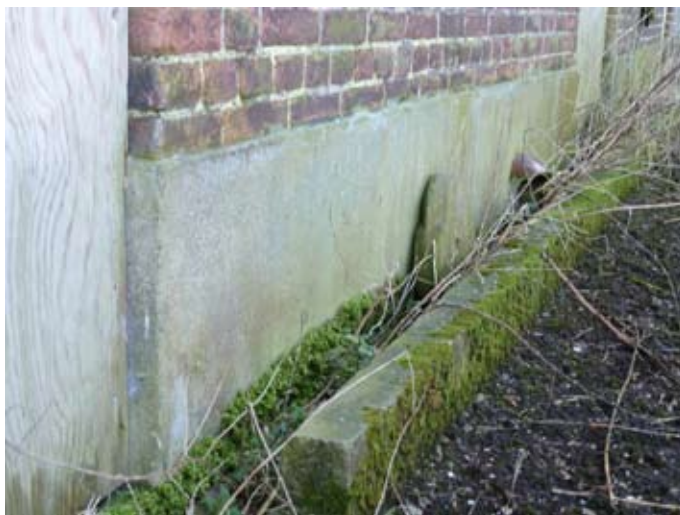
8.3 plint

8.3 plint, vorstschade

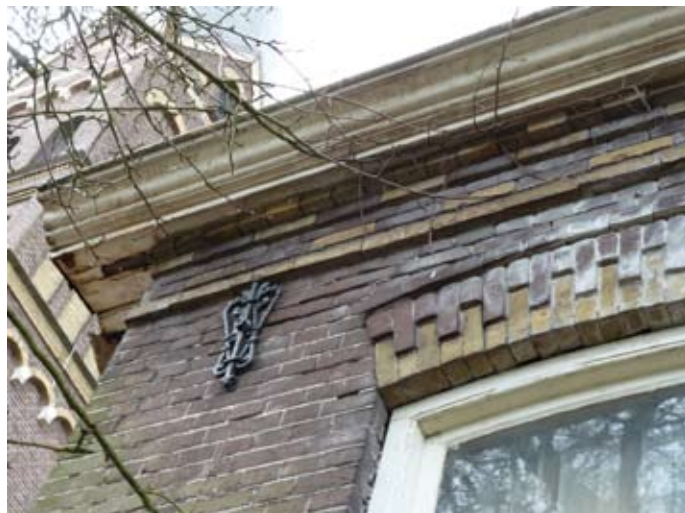
11.2 dakgoot, zuid-oostzijde voorhuis

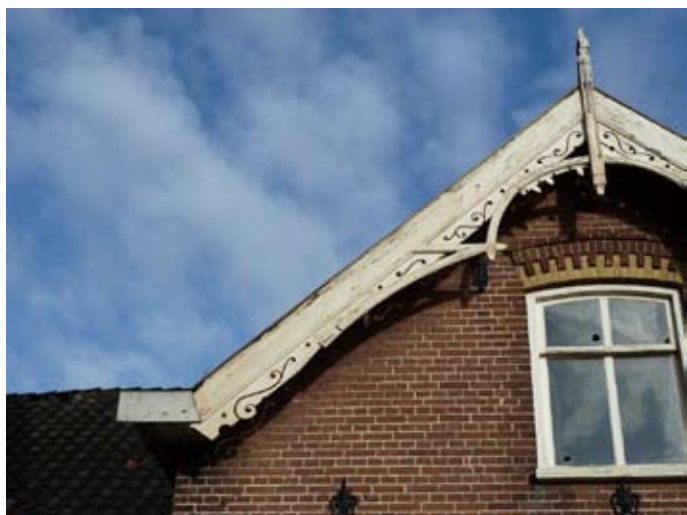
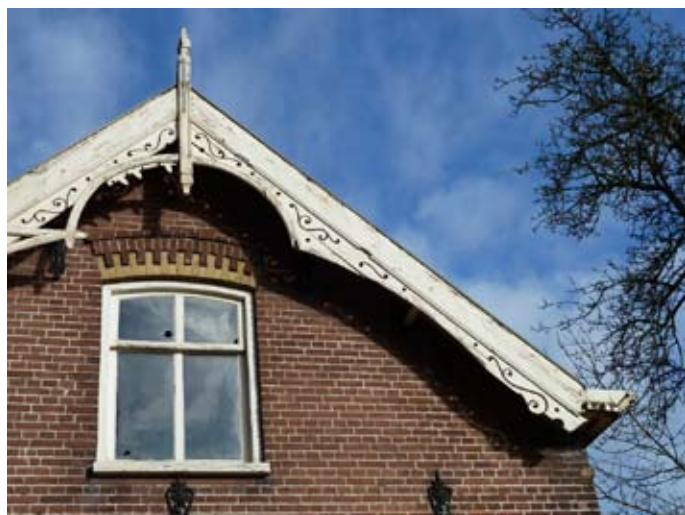
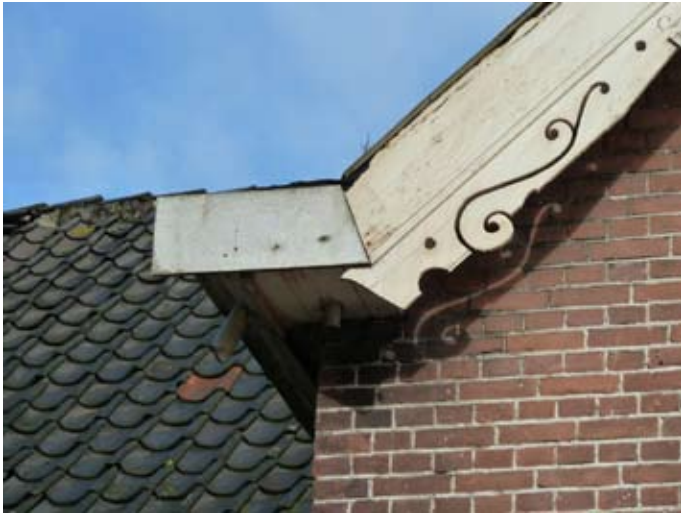
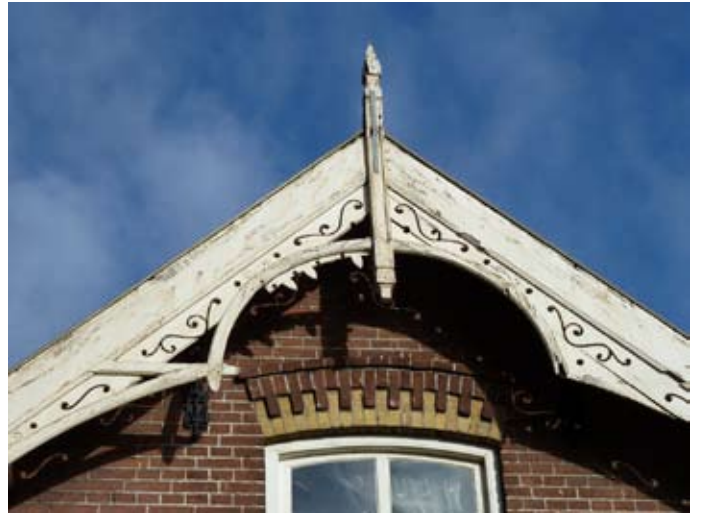
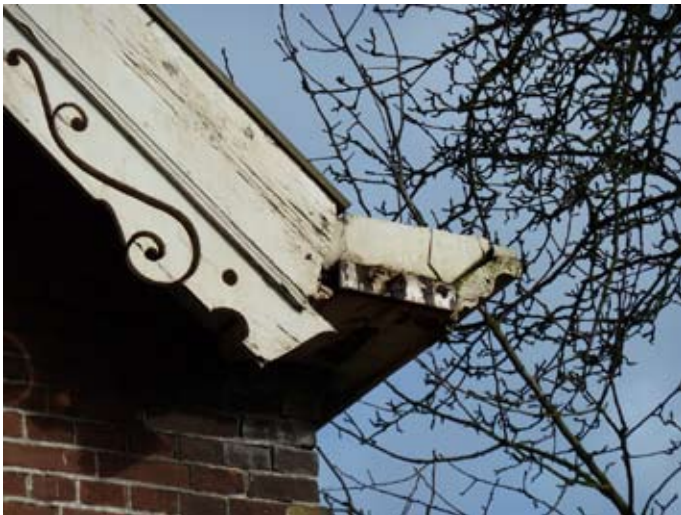
De windveren zijn nog in een redelijk goede staat. Ze moeten worden geschilderd (wit) en eventuele rotte plekken moeten worden hersteld.

11.3 windveren en overstekken, zuidzijde

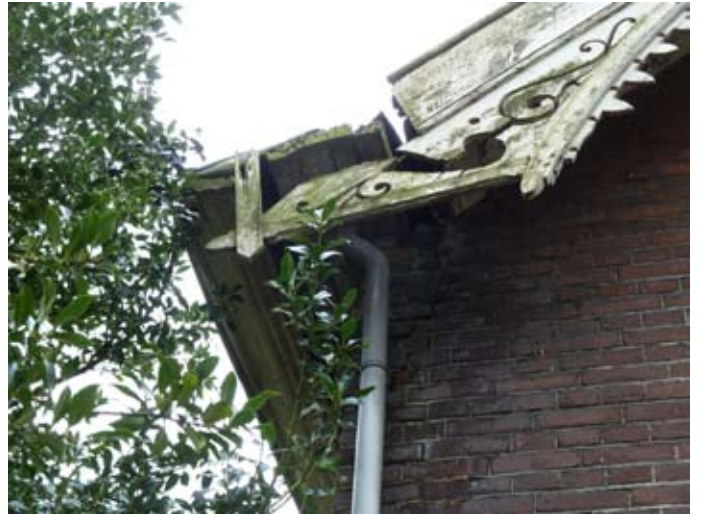
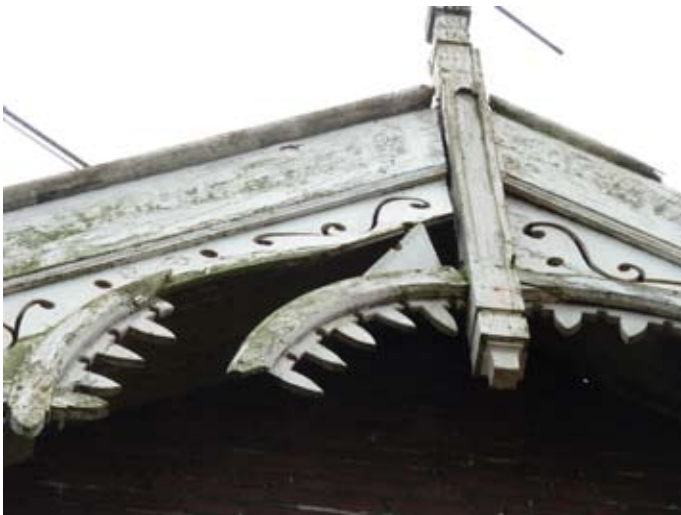
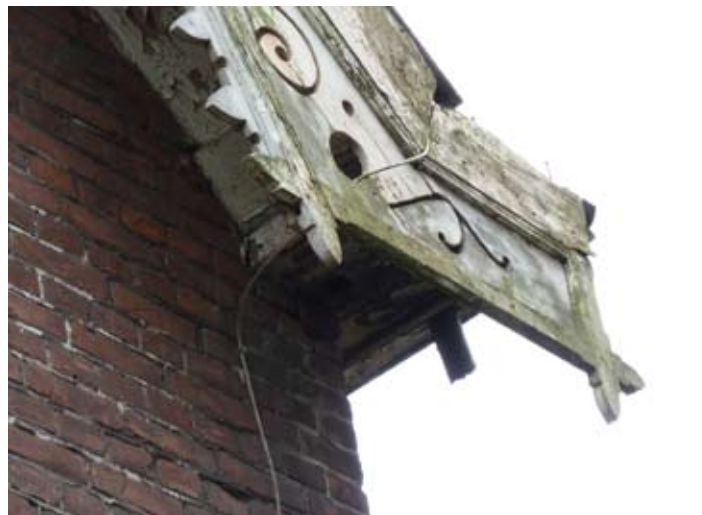
11.3 windveren en overstekken, noordzijde

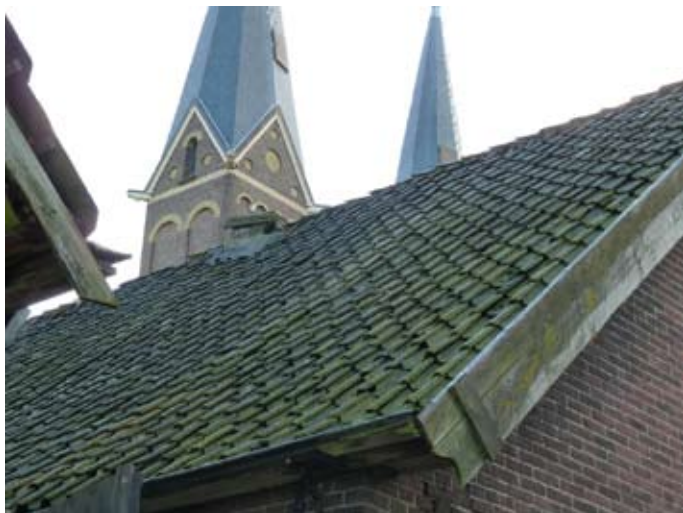
12.1 pannendak, noordzijde

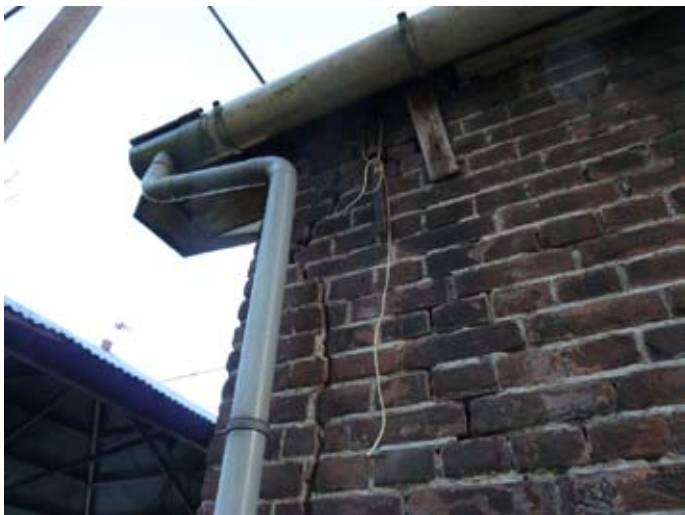
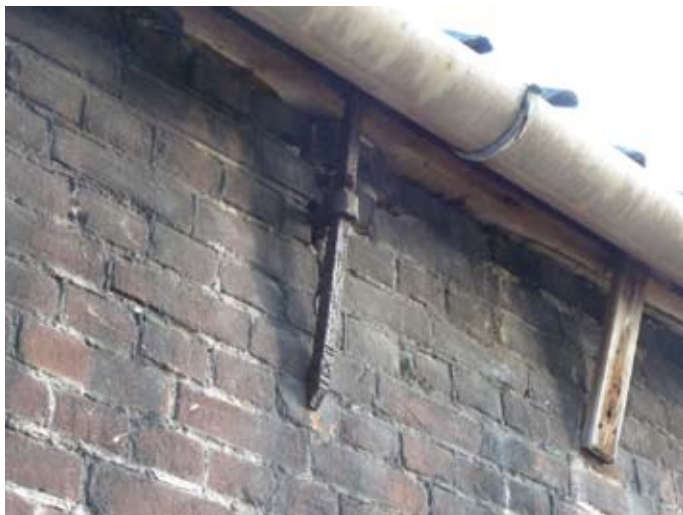
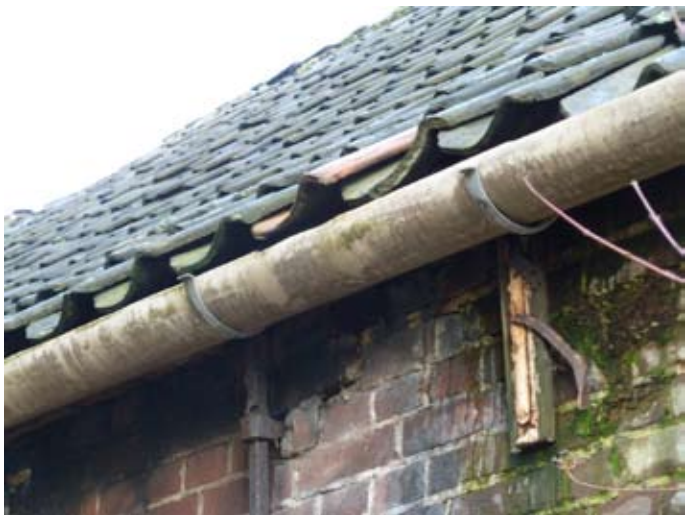
12.2 dakgoot, zuidzijde

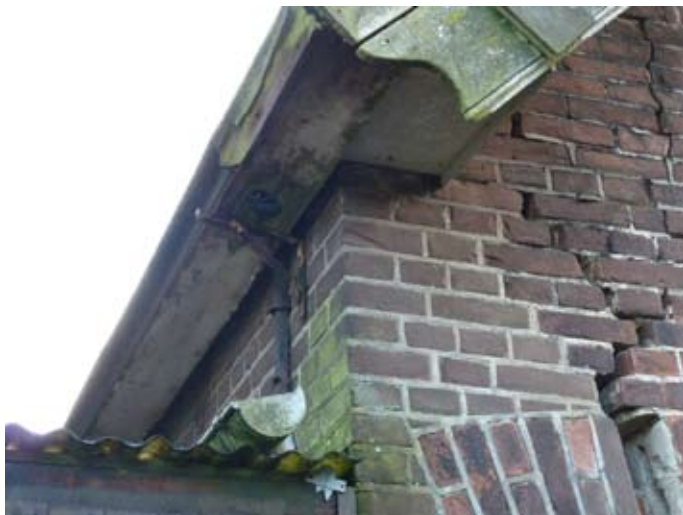
12.2 dakgoot, noordzijde

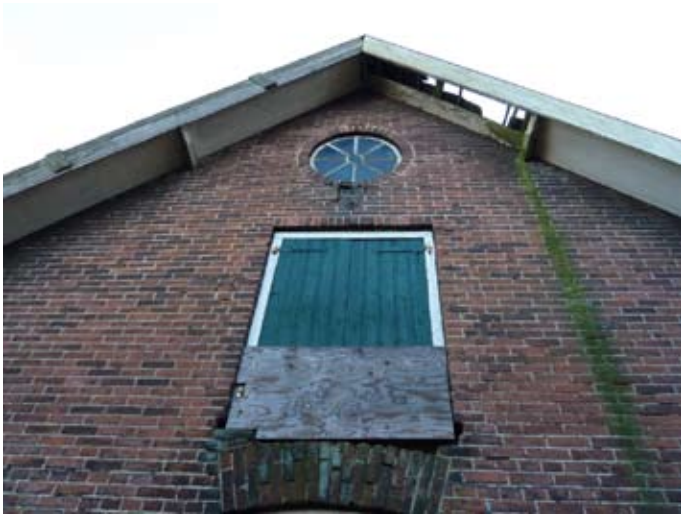
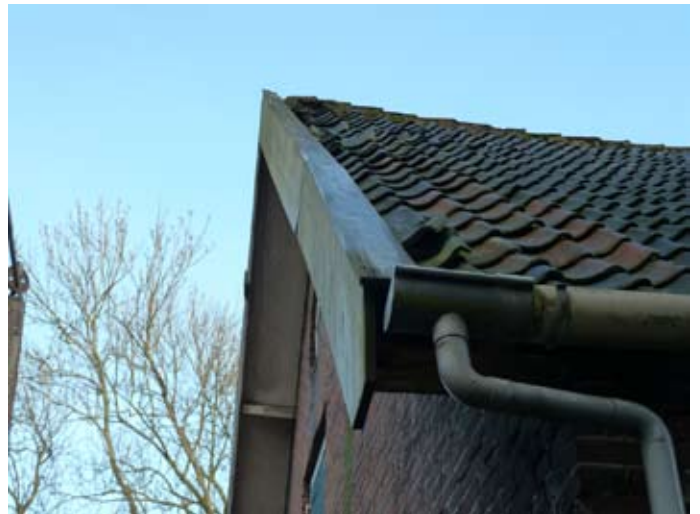
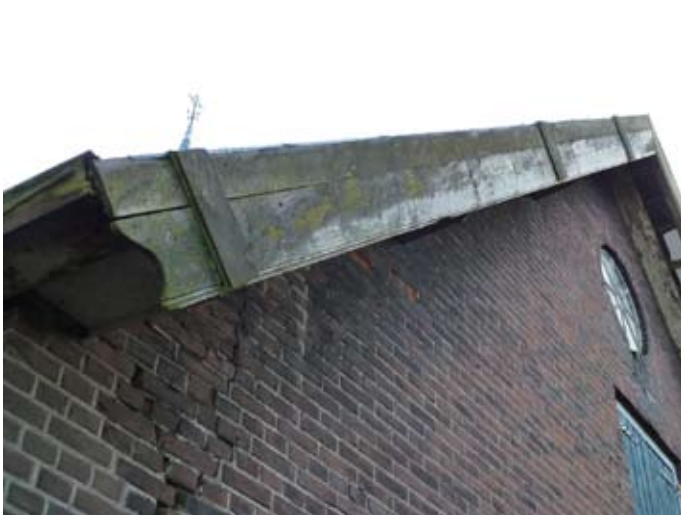
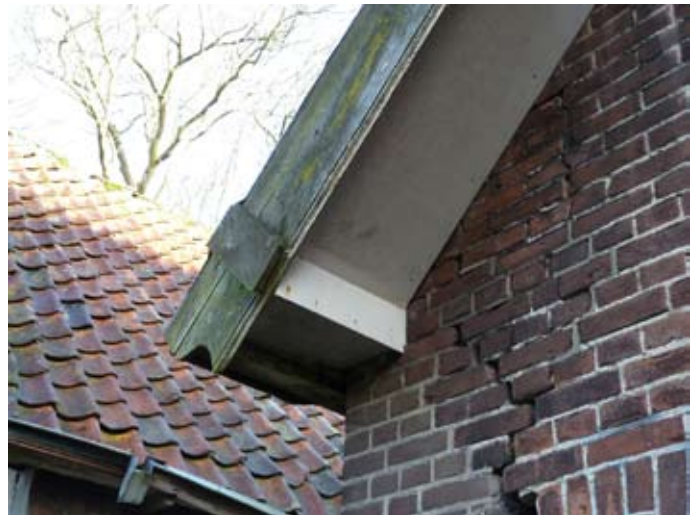
12.3 windveren en dakoverstekken, westzijde

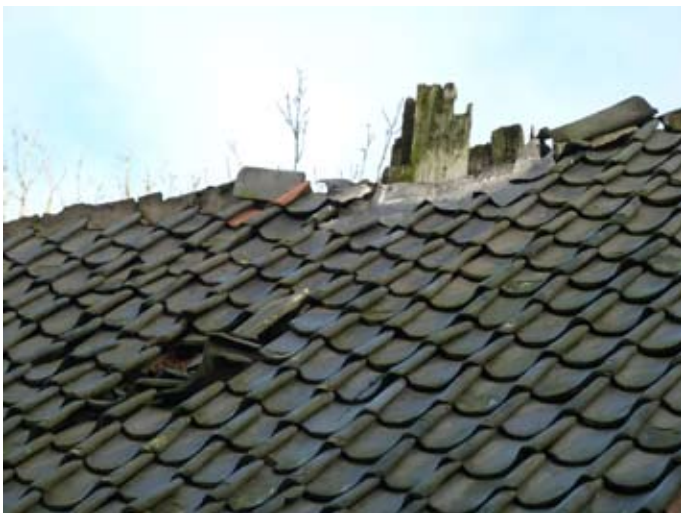
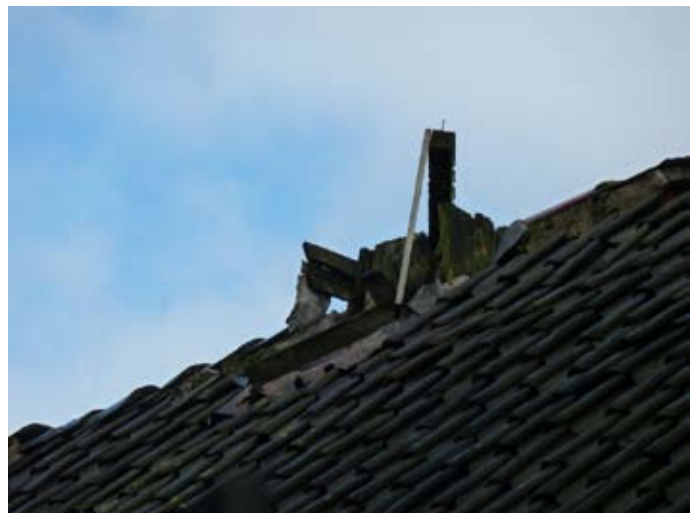
12.4 uitgangen luchtkanalen

Wij willen de luchtkokers niet handhaven in het plan. De luchtkokers zitten erg in de weg voor de nieuwe indeling van de zolder. Bovendien staan de kokers momenteel op instorten. Een groot deel van de planken is al naar beneden gevallen en een groot deel van de planken is rot.

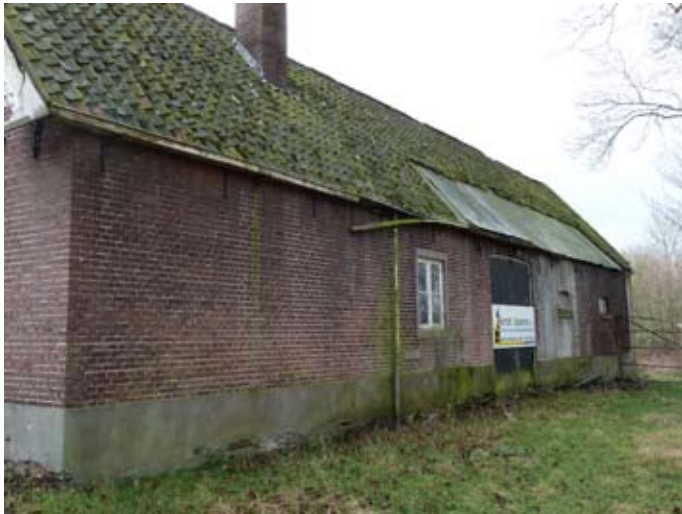
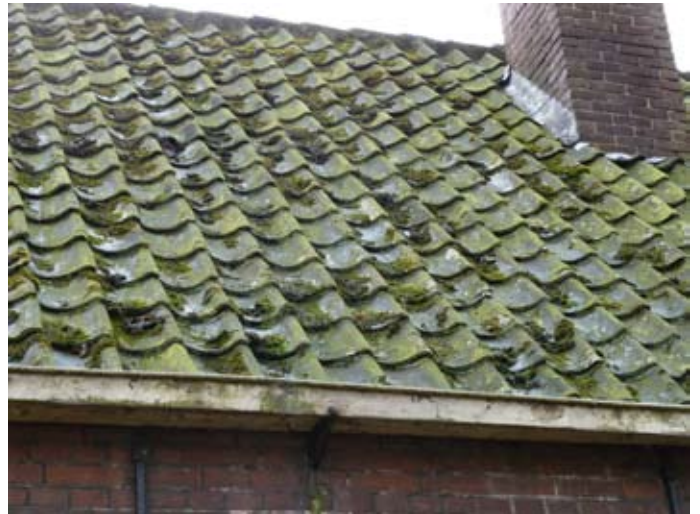
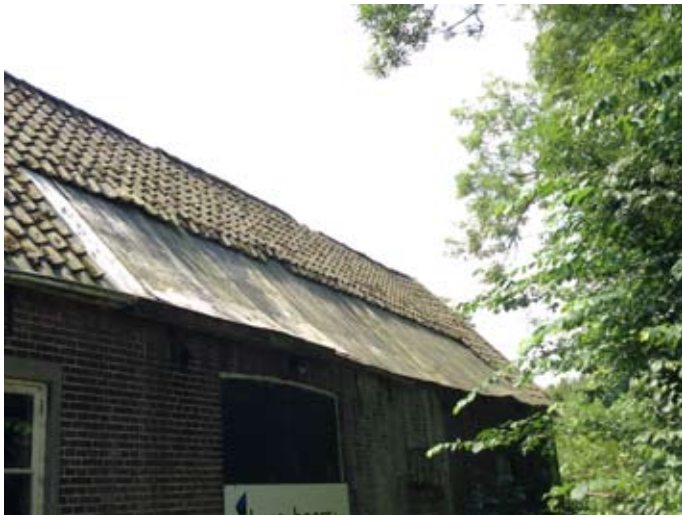
13.1 pannendak, noordzijde

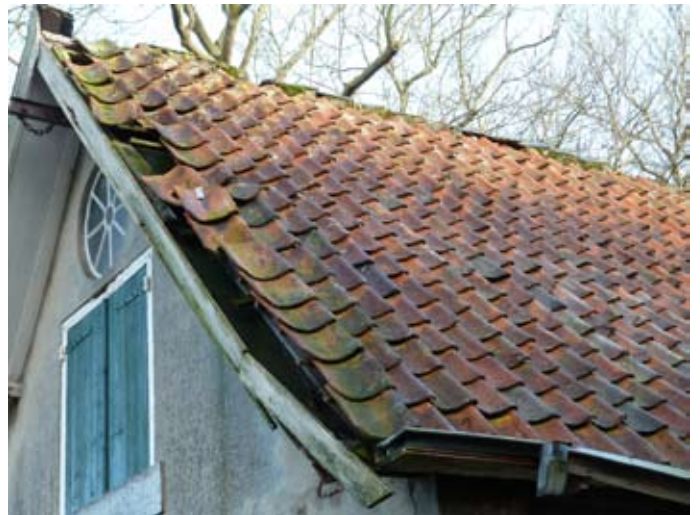
13.1 pannendak, zuidzijde

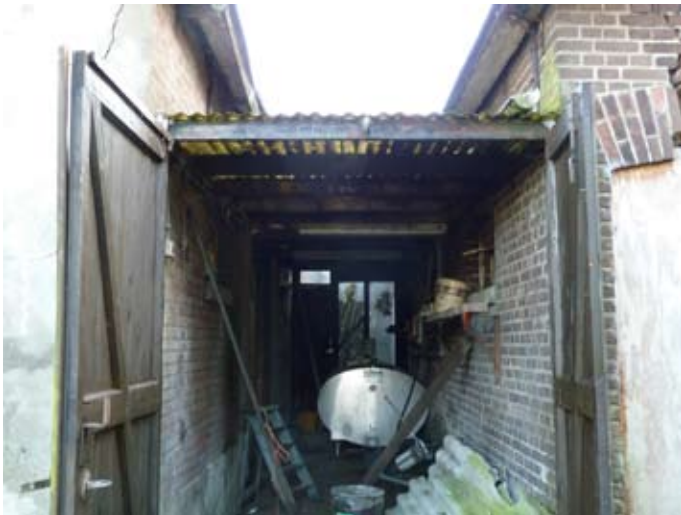
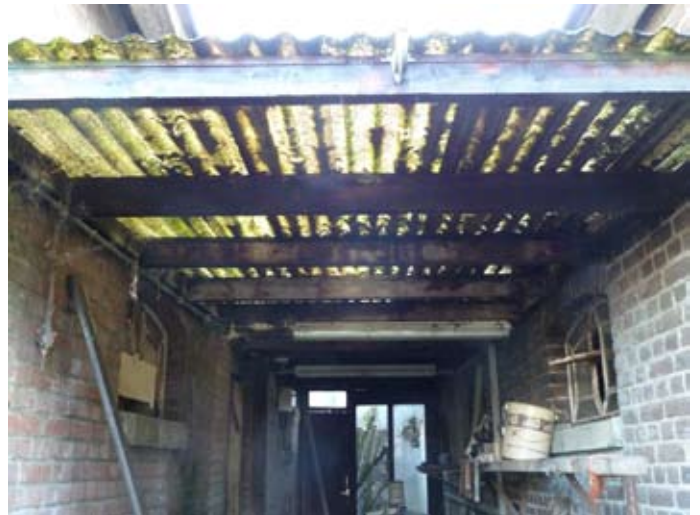
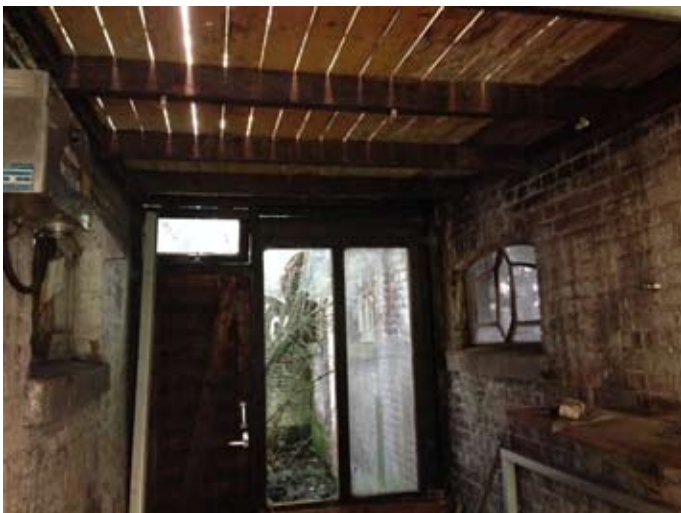
15.1 houten constructie en golfplaat afdekking (slopen)

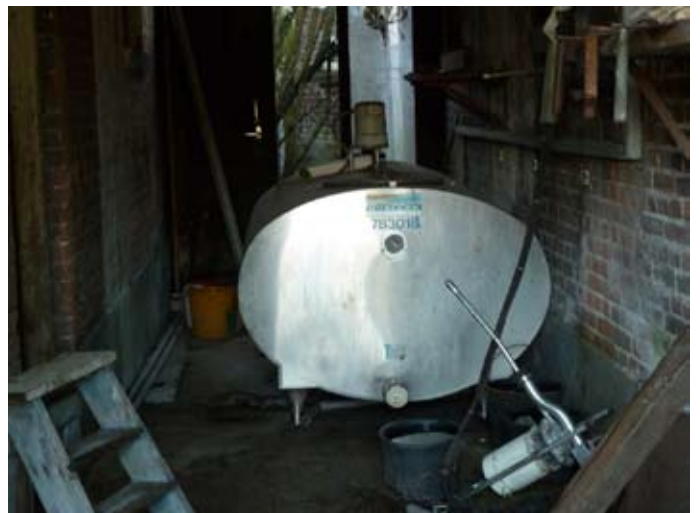
15.2 melktank (verwijderen)

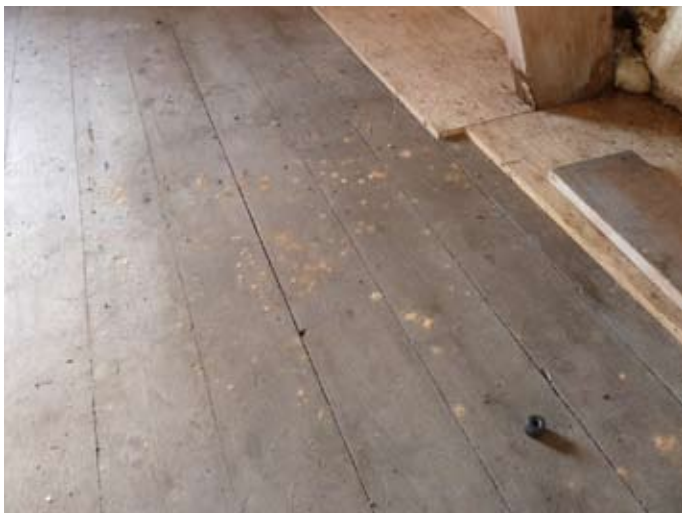
19.2 zoldervloer voorhuis, planken

De vloer van de zolder is op de meeste plaatsen nog in een goede staat. Op een aantal plaatsen lekt het dak, en daar is de vloer in de loop der jaren rot geworden en verzwakt. Hier moeten delen vervangen worden. Op de zolder zijn sporen van actieve houtworm aangetroffen. Deze moet professioneel worden bestreden.

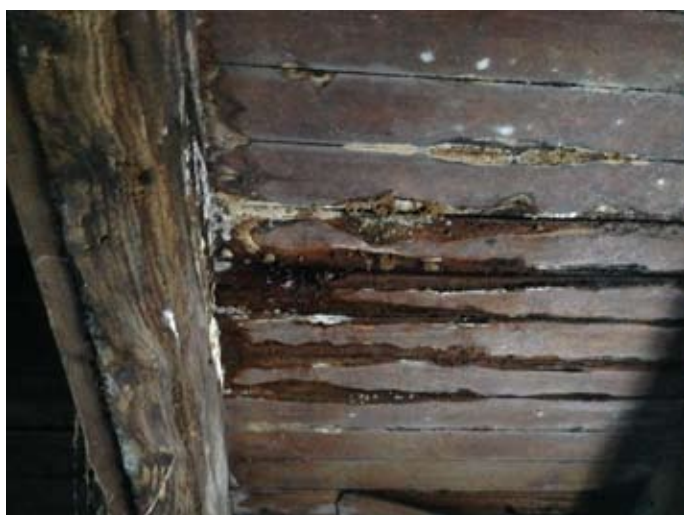
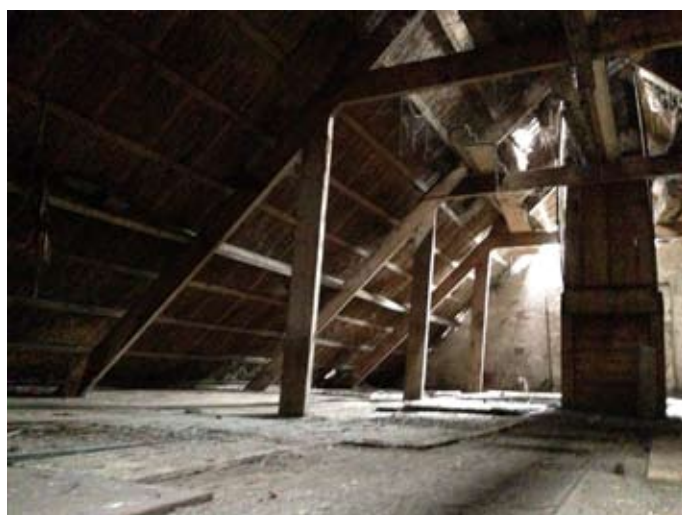
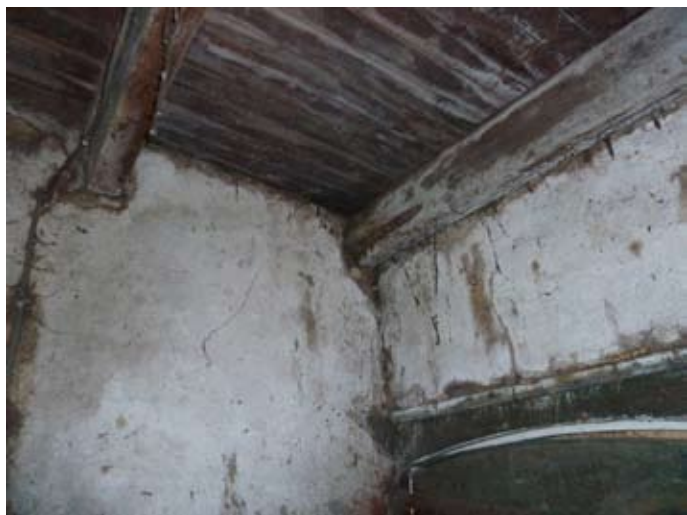
20.4 zoldervloer boven stal, vloerplanken

Doordat er grote gaten in het dak gevallen zijn heeft het regenwater jarenlang vrij naar binnen kunnen stromen. Als gevolg daarvan is het grootste deel van de vloerplanken verrot. De vloer is niet veilig beloopbaar. Op tal van plaatsen zijn ook grote schimmelplekken te zien.

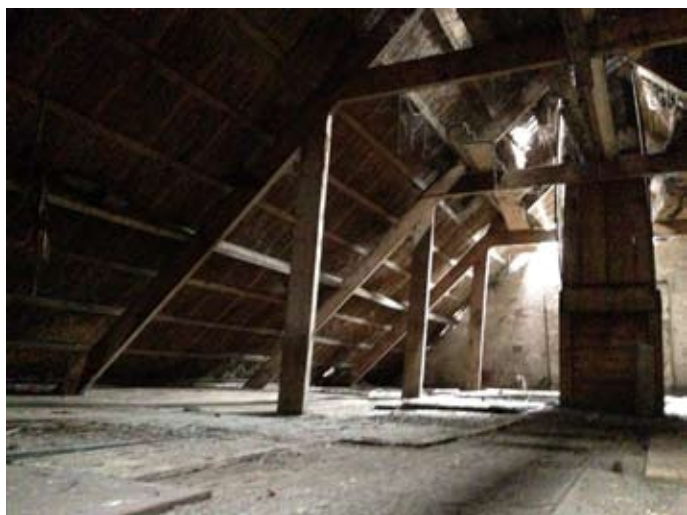
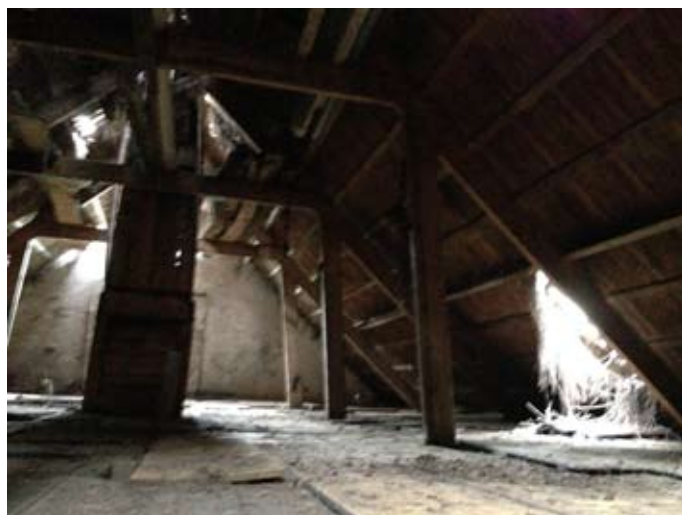
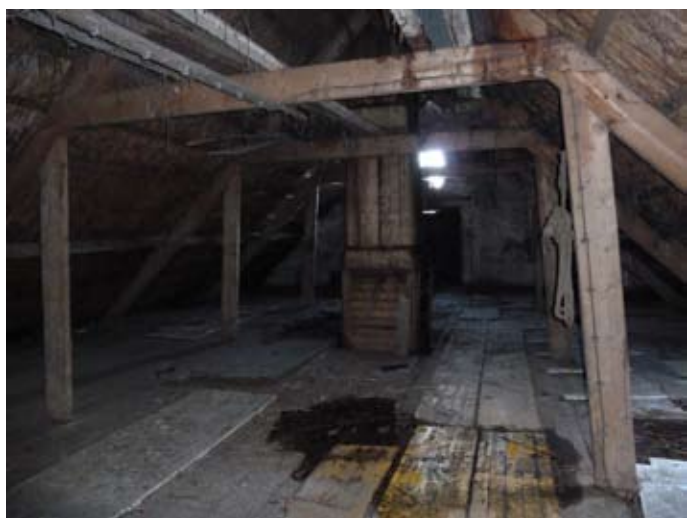
23.1 dakspanten en gordingen zolder

Een groot deel van de dakconstructie is rot. Door grote gaten in het dak hebben regen en wind jarenlang vrij spel gehad. Doordat de kapconstructie is verzwakt zakt hij een beetje in elkaar en oefent daarbij spatkrachten uit op de

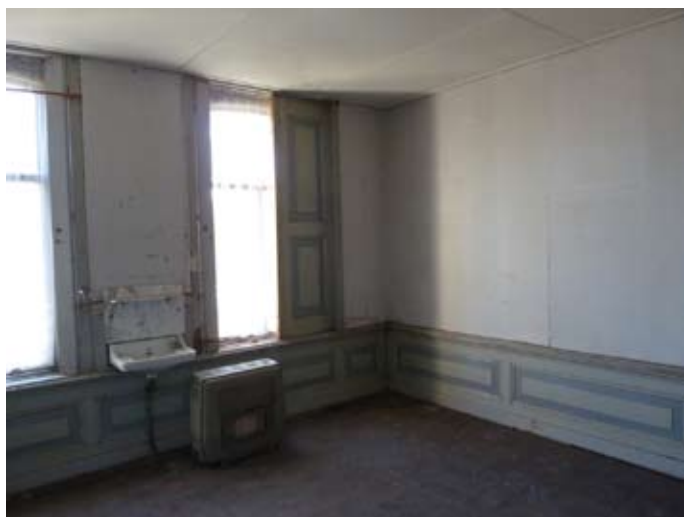
26.1 kamer 1 aftimmeringen gevel

De gevels zijn aan de binnenzijde afgetimmerd met hardboard op houten tengels. Het hardboard is voor een deel beschadigd door waterschade. Het hardboard zal worden vervangen door een aftimmering van gips.

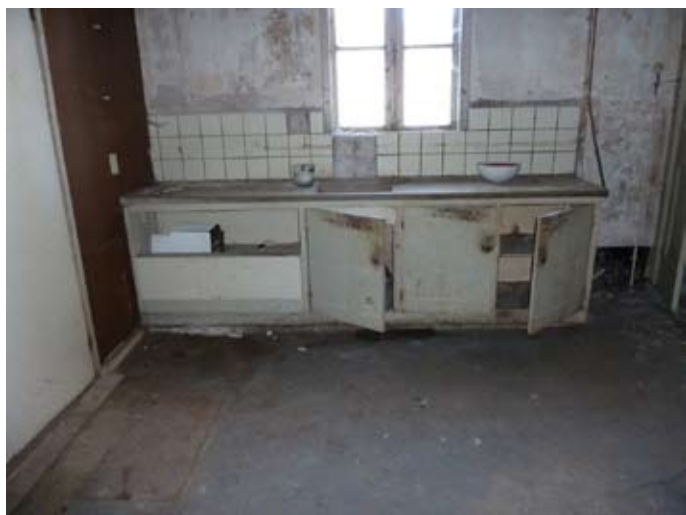
33.7 keukenblok (slopen)
